# **NORVAR** **Prosjektrapport**

## **ARBEIDSMILJØ I KLOAKKANLEGG**

Arbeid utført ved HIAS 1982–87

5 - 1988

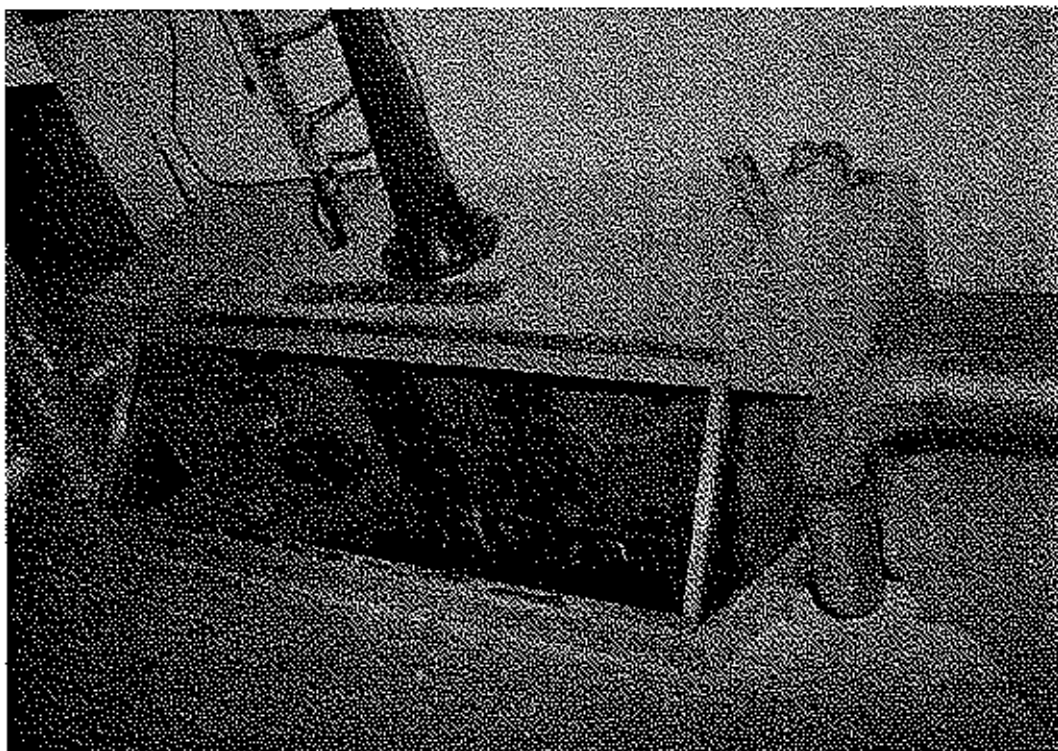
HIAS - EKSEMPEL 1

Effekt: Mindre lukt og gasser, mindre støy.

Tildekking av innløpsluke med aluminiumsprofiler. Plexiglass for besiktigelse. Kan åpnes for spyling, reoperasjon m.v. Punktavsug, forurenset luft går til luktreanseanlegg (Pepcon).

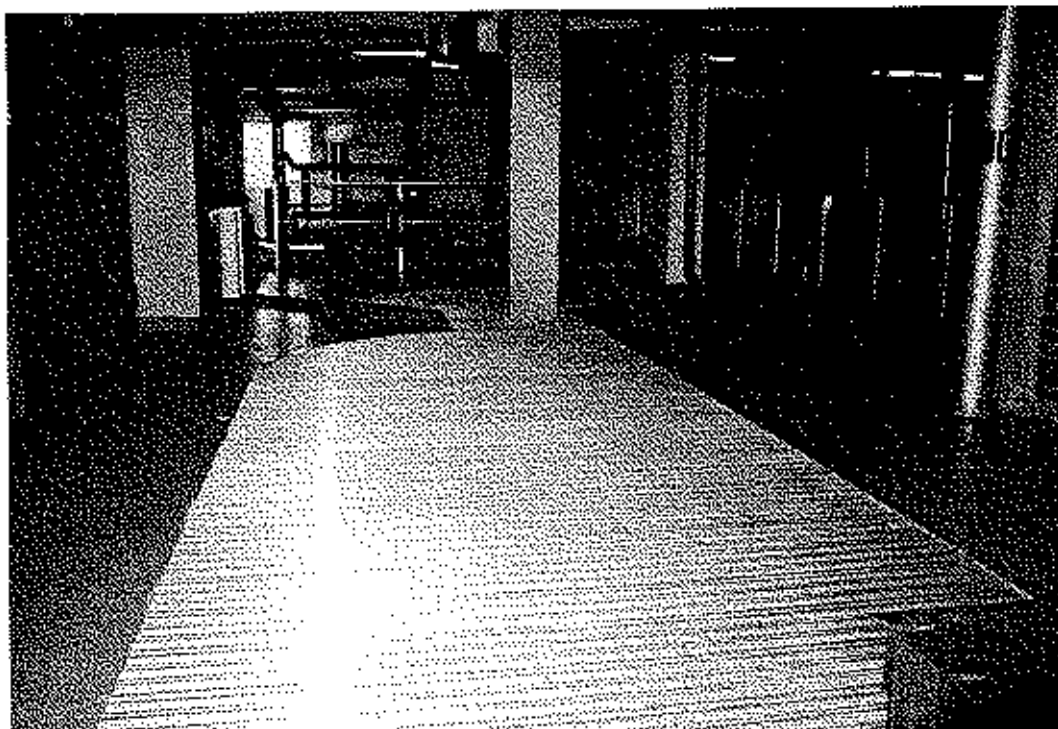
HIAS - EKSEMPEL 2

Effekt: Mindre lukt og gasser, mindre støy.

Tildekking av innløpskanal med aluminiumsprofiler. Punktavsug, forurenset luft går til luktreanseanlegg.

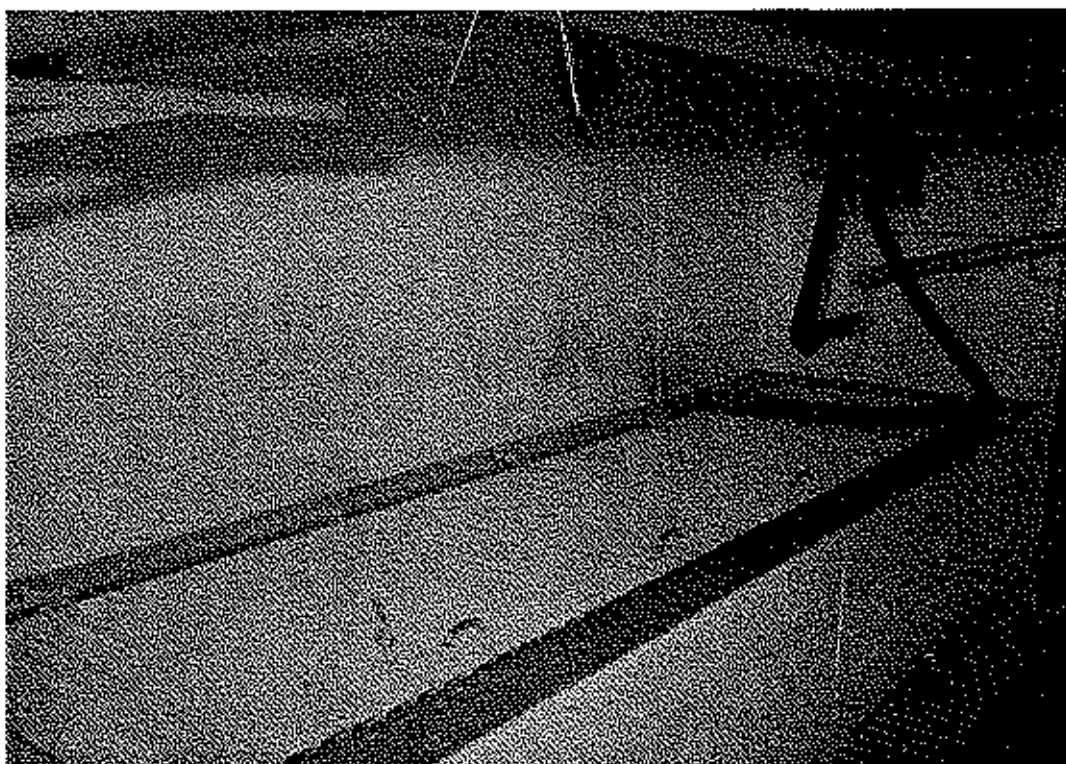
HIAS - EKSEMPEL 3

Effekt: Mindre lukt og gasser.

Tildekking av fettkum med aluminiumsprofiler, utført med inspeksjonsluker. Punktavsug, forurenset luft går til luktreanseanlegg.

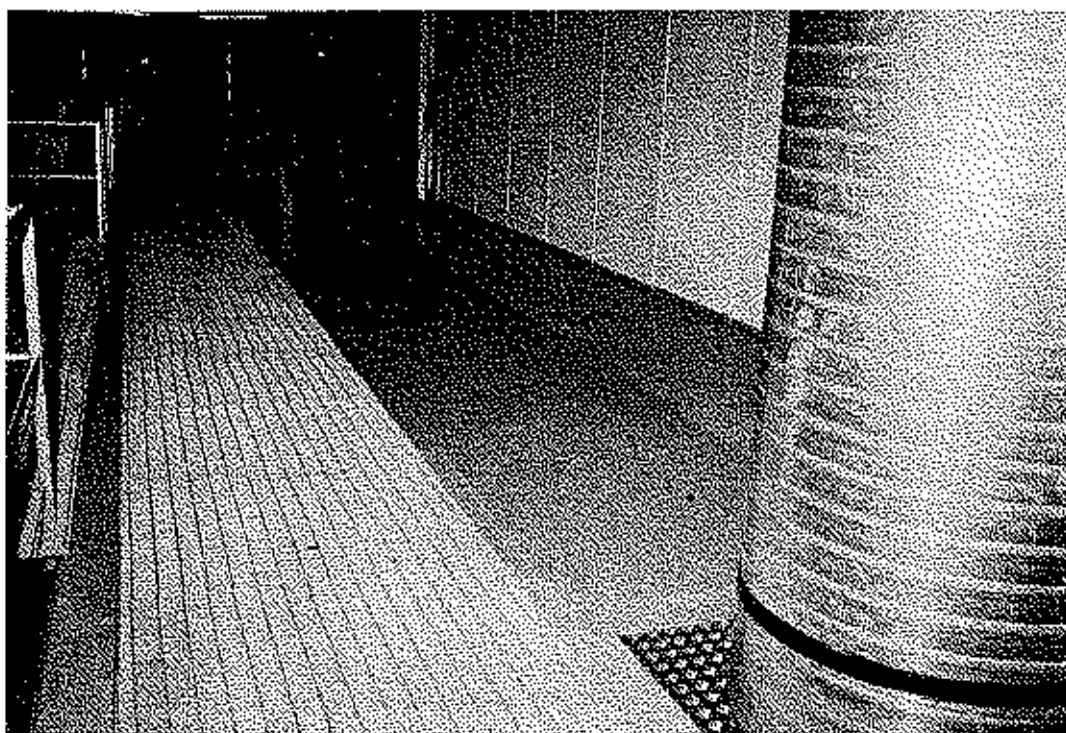
HIAS - EKSEMPEL 4

Effekt: Mindre lukt og gasser.

Tildekking av omløpskanal langs vegg med gummimatte og eget avsug. Spalte gir avsug av forurenset luft i sandfang-/forsedimenteringshallen (omløpskanalen benyttes som avtrekkskanal).

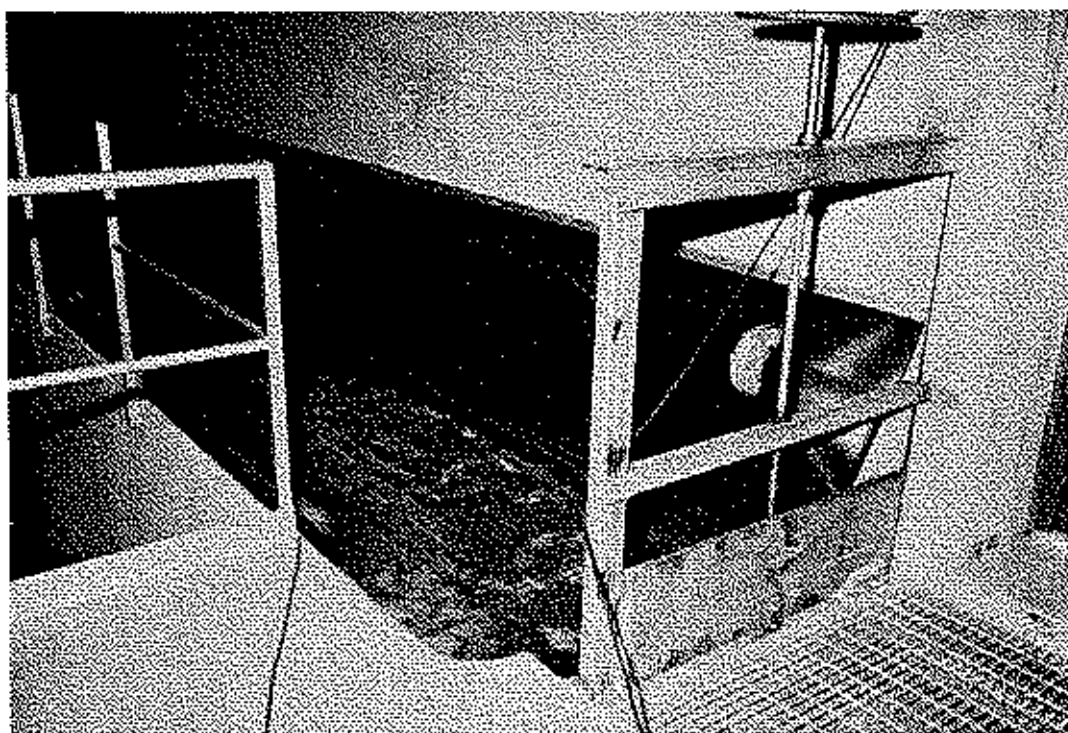
HIAS - EKSEMPEL 5

Effekt: Mindre støy og lukt/gasser.

Tildekking av fordelingskanal (utløp forsedimentering) med gumminmatte. Her er det stor nivåforskjell.

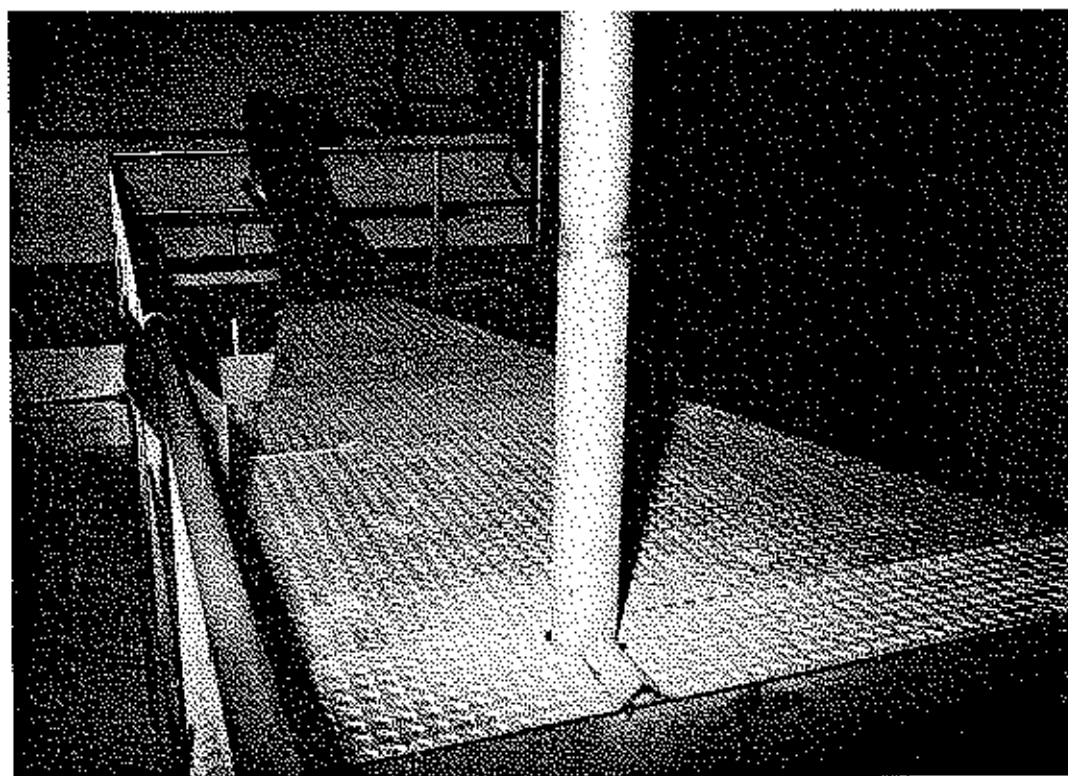
HIAS - EKSEMPEL 6

Effekt : Mindre lukt og gasser.

Tildekking av sandavvanner med stålplater, utført med inspeksjonsluke. Over transportøren er det benyttet plexiglass.

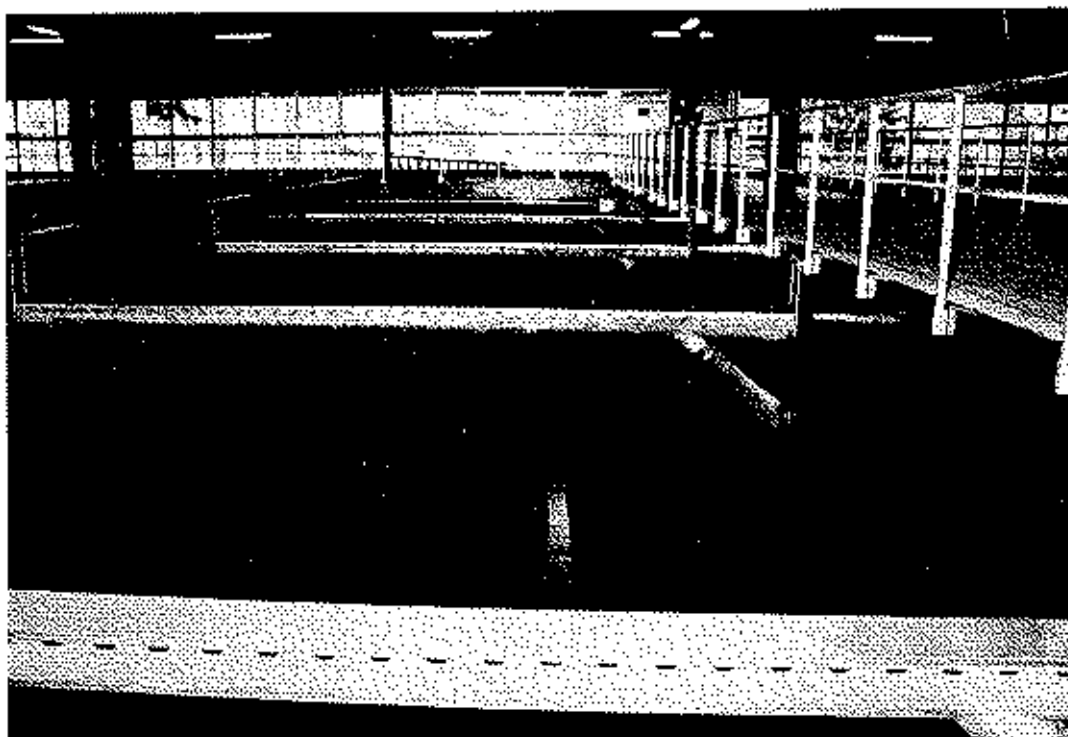
HIAS - EKSEMPEL 7

Effekt: Slipper kjedelig rengjøring og farlige arbeidssituasjoner.

Tildekking av avdragsrenner i sedimenteringsbasseng med "mønepanner" i rustfritt materiale.

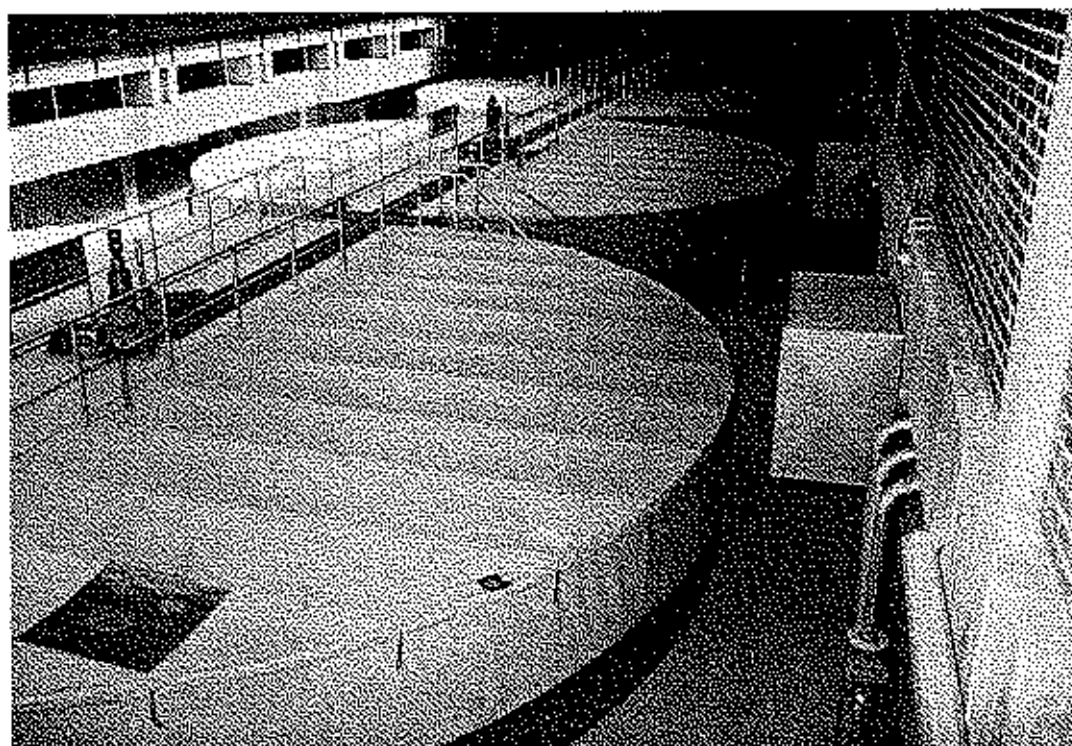
HIAS - EKSEMPEL 8

Effekt: Mindre lukt og gasser. Redusert luftbehov (ENØK).

Tildekking av fortykkere. Benyttet plastpresenning over bærende system i trykkimpregnerte materialer. Inspeksjonsluker montert langs sidene. Lys er montert under presenningen. Avsug av forurenset luft som føres til luktreanseanlegg.

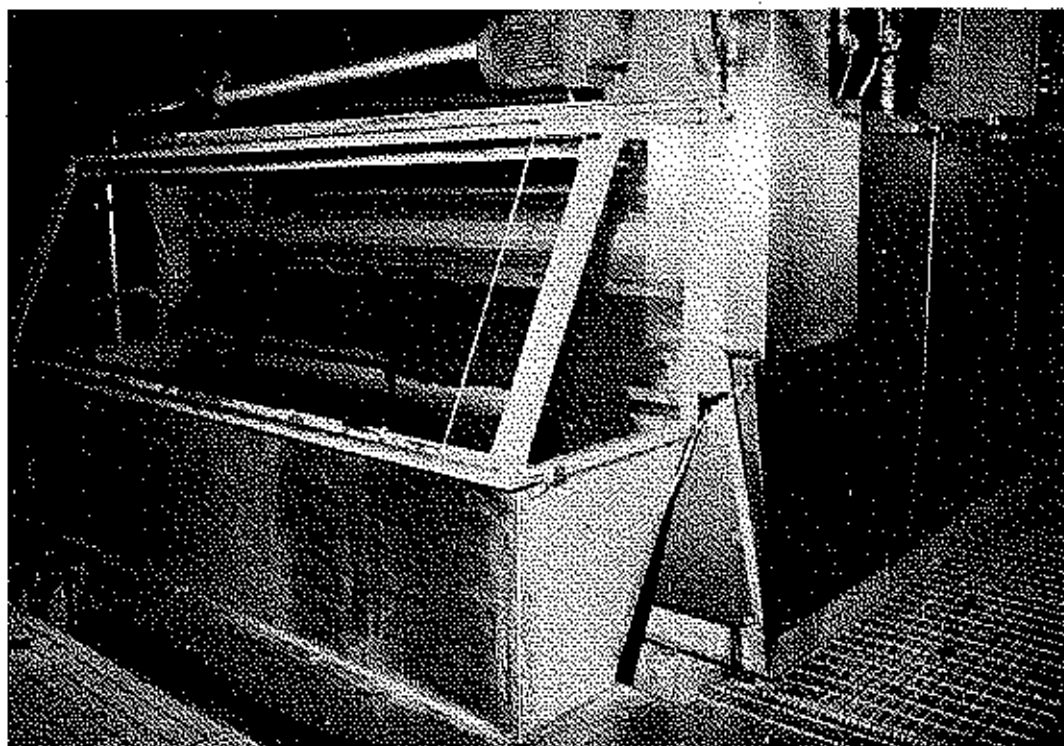
HIAS - EKSEMPEL 9

Effekt: Mindre lukt og gasser.

Tildekking av silbåndpresse med avsug som føres til luktrenseanlegg. Plexiglass benyttet for visuell kontroll.

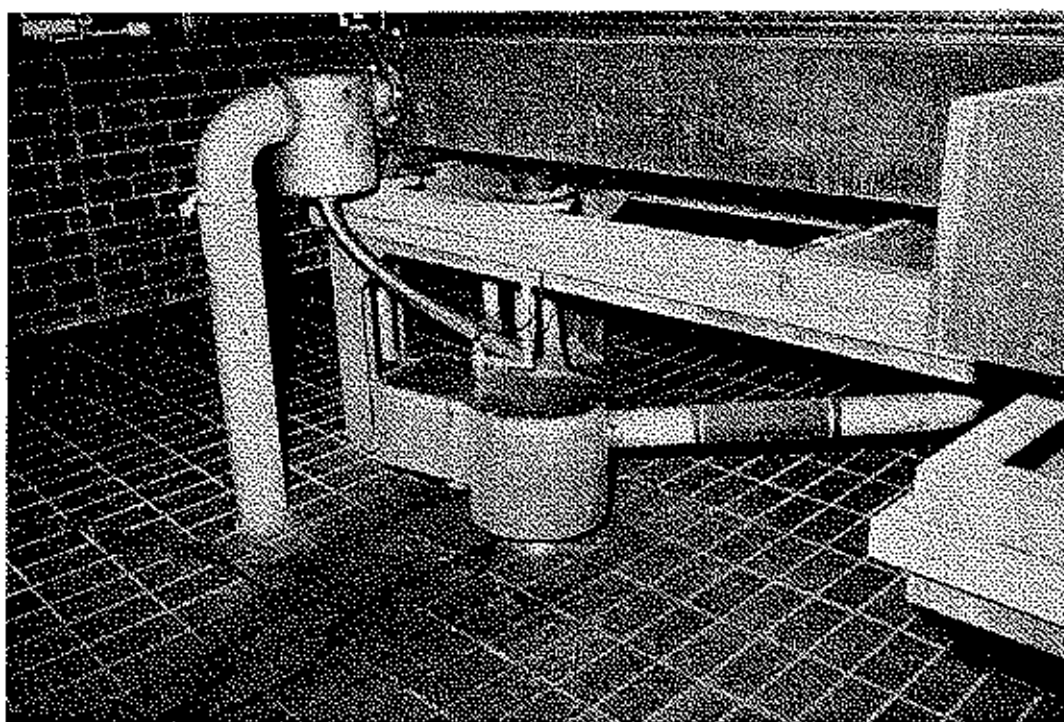
HIAS - EKSEMPEL 10

Effekt: Mindre lukt og gasser.

Avsug montert på sentrifuge og rejecktvannsledning.

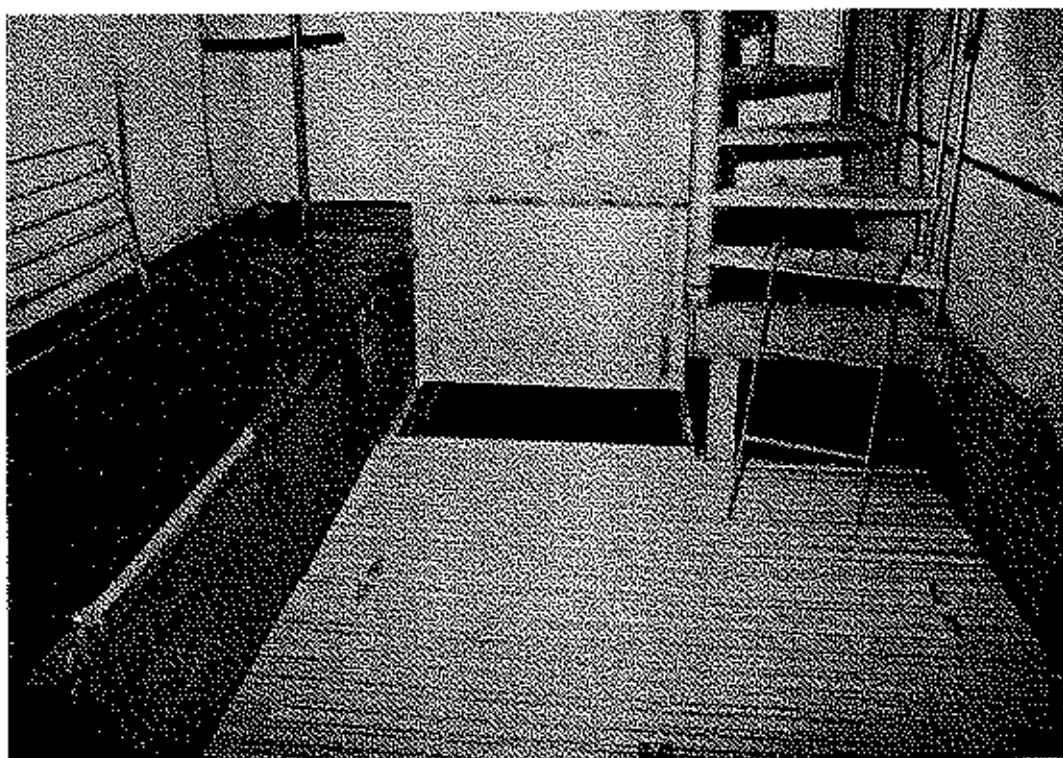
HIAS - EKSEMPEL 11

Effekt: Mindre lukt og gasser.

Tildekking av kanal og pumpesump på pumpestasjon.  
Benyttet gumdimatter og aluminiumsprofiler.
