# Rapport

299 | 2026

## Feil på nye VA-anlegg

Rapporten kartlegger vanlige feil på nye vann- og avløpsanlegg i Norge, samt årsaker til at feil oppstår i planlegging, prosjektering og utførelse. Studien bygger på dybdeintervjuer med sentrale aktører i VA-bransjen og supplerende datagrunnlag fra tidligere undersøkelser. Manglende kompetanse, stramme tidsrammer og økonomiske begrensninger identifiseres som hovedårsaker. Rapporten gir anbefalinger for å redusere feil og sikre høyere kvalitet og lengre levetid på nye VA-anlegg.

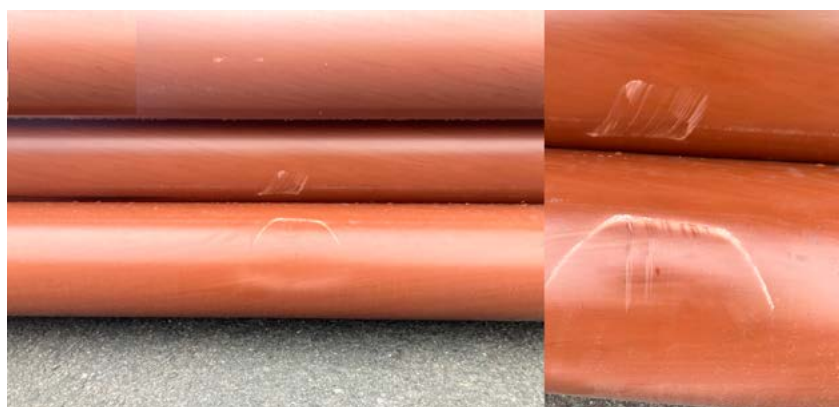
*Figur 4-1: Punktbelastning med synlige riper, hvite merker og bulker på røroverflaten. Skadene skyldes trolig feil håndtering under lagring eller transport.*

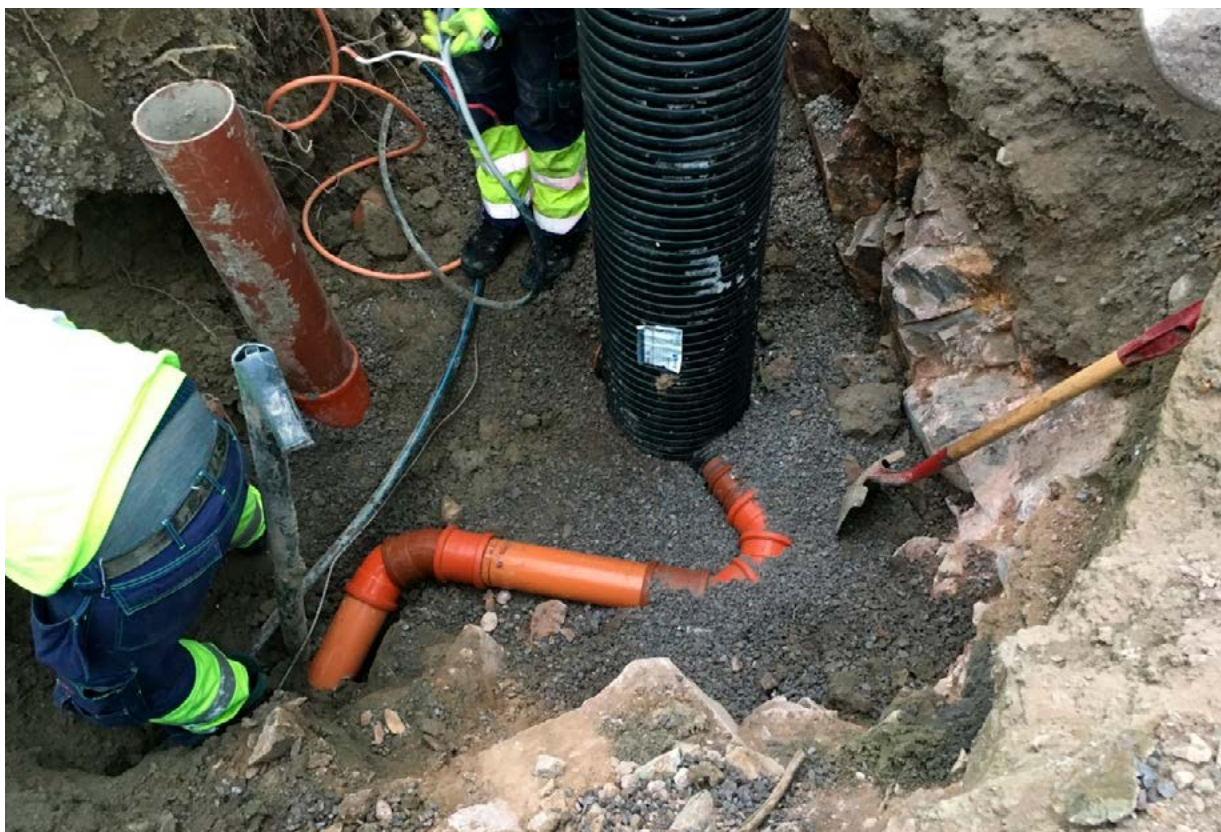
Figur 5-1: Eksempel på rør som er lagt ugunstig med flere kortbend, i stedet for å legge rørene i en rett strekning. Denne utførelsen er hydraulisk ugunstig og øker risikoen for tilstopping.

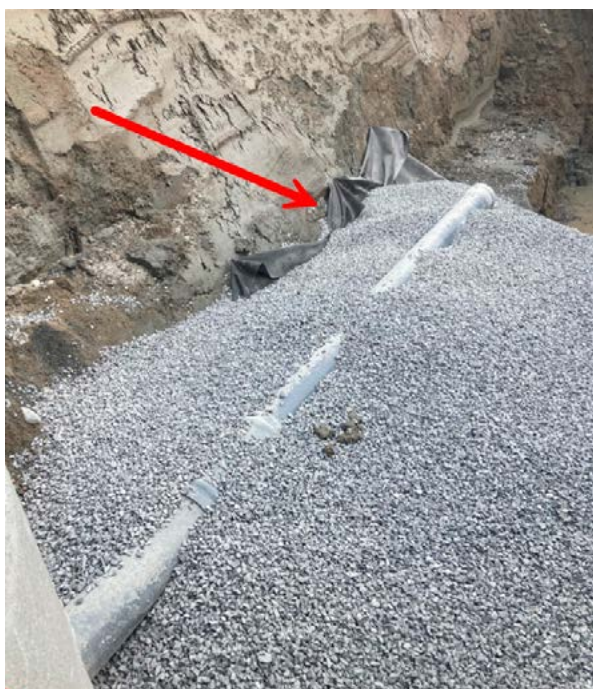
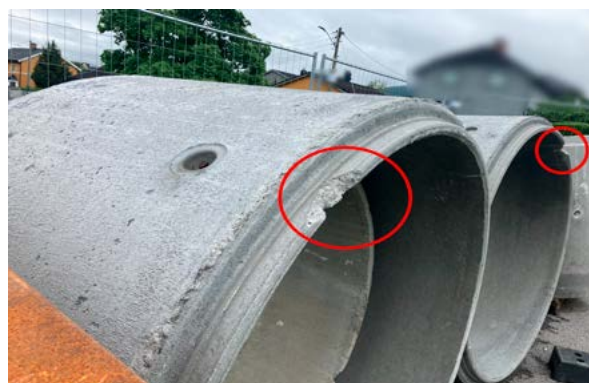
*Figur 5-3: Skade på spissende på kumringer som er oppbevart på byggeplass. Dette kan være forårsaket av feil håndtering av delene ved transport eller oppbevaring.*

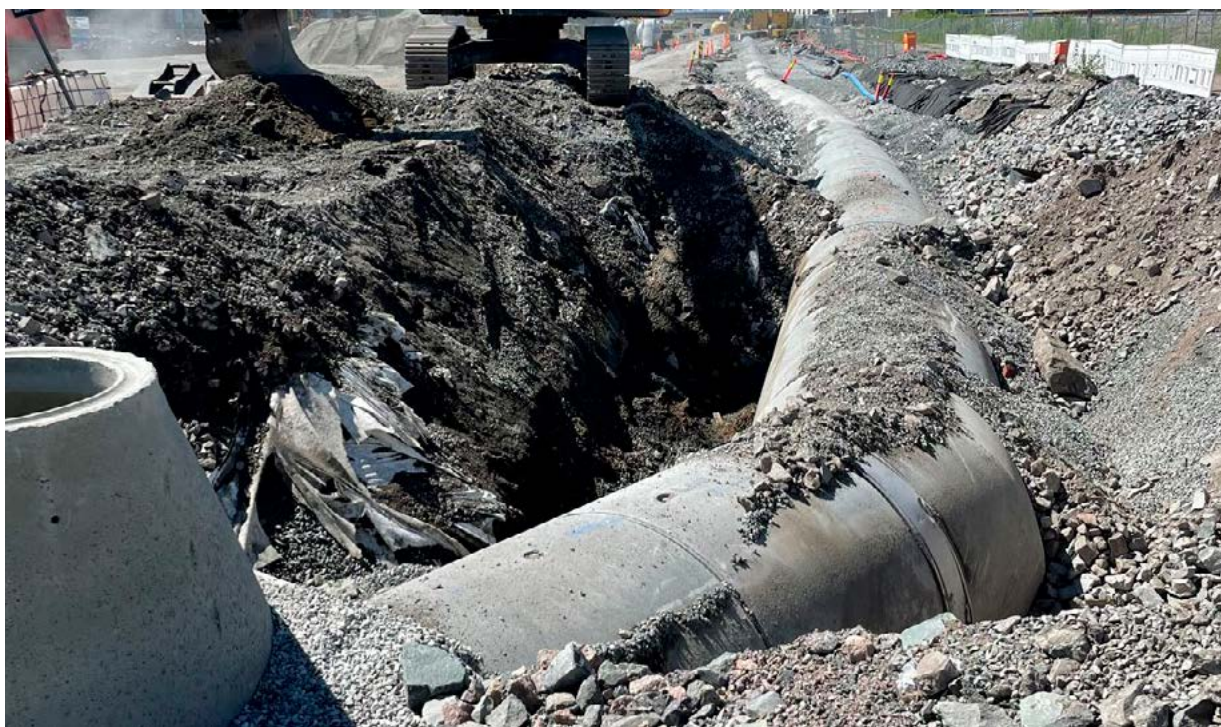
*Figur 5-4: Avvinklingen på røret overskrider rørprodusentens krav. Kommunens VA-norm tillater maksimalt 50 % av rørprodusentens tillatte avvik for avvinkling.*

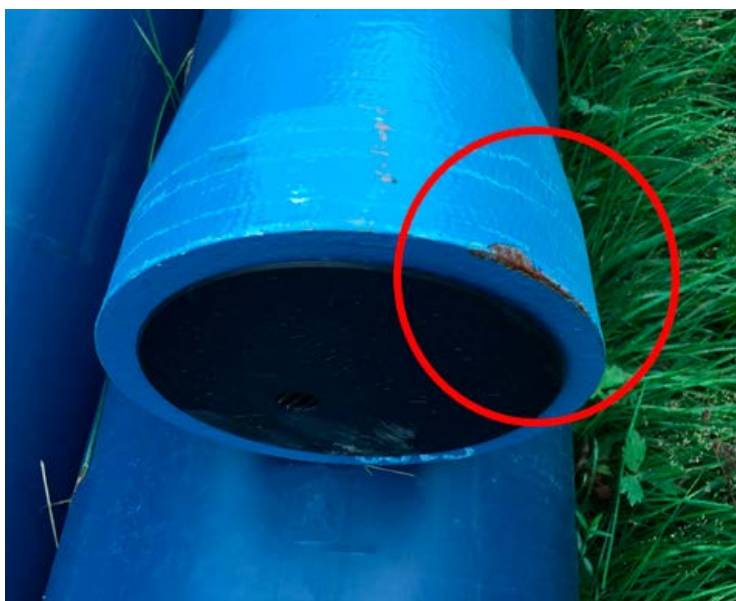
*Figur 5-5: Beskyttelsesbelegget på støpejernsrøret er skrappt vekk og det er synlig rust på den eksponerte overflaten (rød ring). I tillegg ligger muffa og klemmer på plast-røret under.*

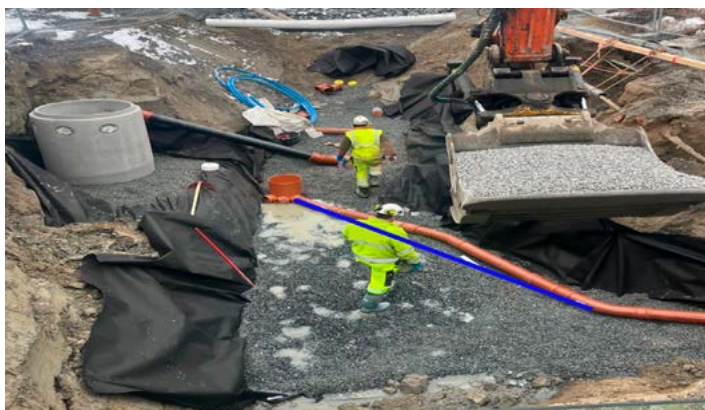
Figur 6-1: I stedet for å legge en rett strekke med rør, slik det er vist med blå linje, er det her blitt benyttet 2x langbend, 2x dobbeltmuffer og 3x kapping og montering. Kostnader knyttet til fremdrift og masser kommer på toppen av dette. En alternativ løsning kunne vært å flytte spylestakekummen ca. 2 meter oppstrøms, noe som ville gitt en penere føring på stikkledningen.

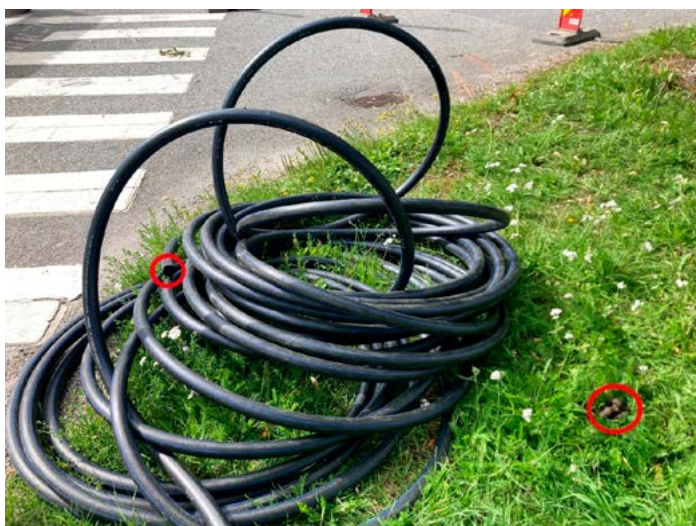
Figur 7-1: Rørenden til vannledningen ligger eksponert rett ved siden av hundeavføring, noe som utgjør en betydelig hygienisk risiko. Selv om desinfisering skal utføres før idriftsettelse, viser dette mangel på holdninger.

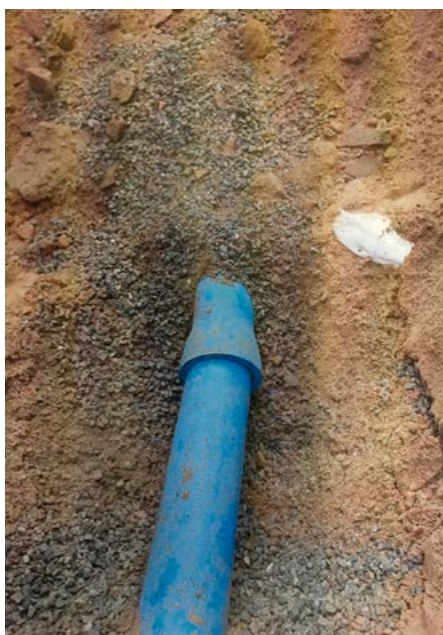
Figur 7-2: Rørskjøt med for stor vinkelendring i forhold til toleransekravet fra leverandør.

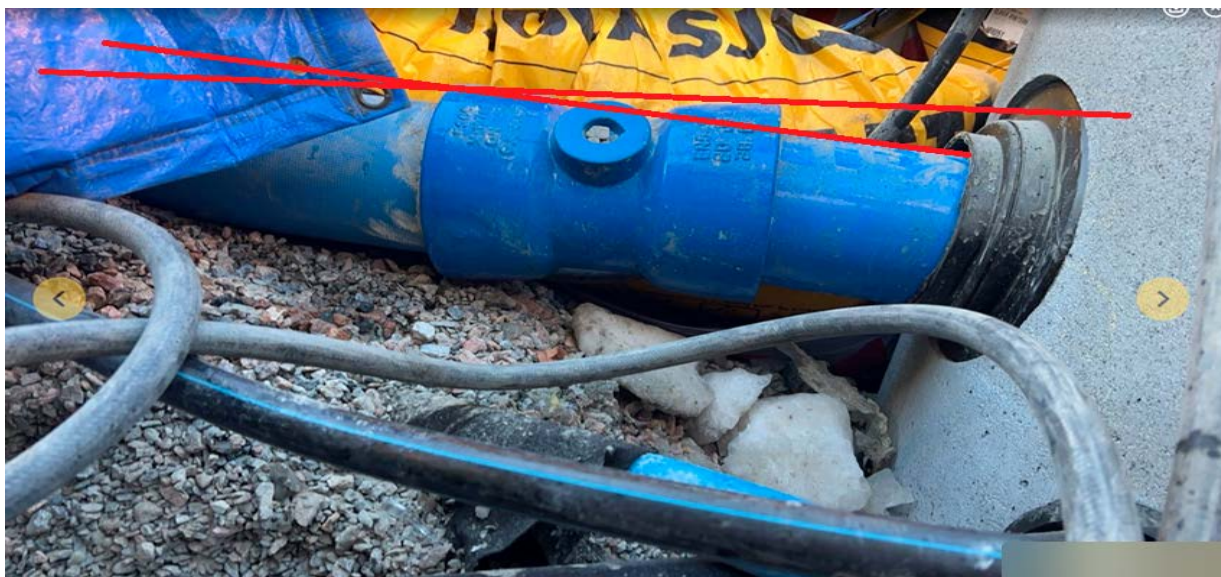
Figur 7-3: Vinkelendring i dobbeltmuffe er utenfor produsentens toleransekrav. I tillegg er det ikke god nok fundament inntil kum.

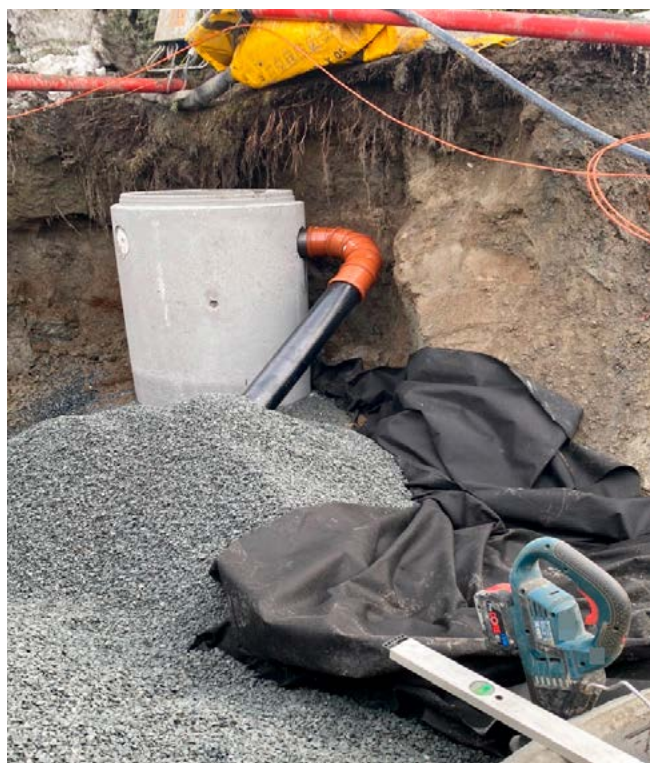
Figur 7-4: Røret er lagt med kortbend rett ut fra kummen, som gir en retningsendring på 90 grader. Dette vanskeliggjør vedlikehold.

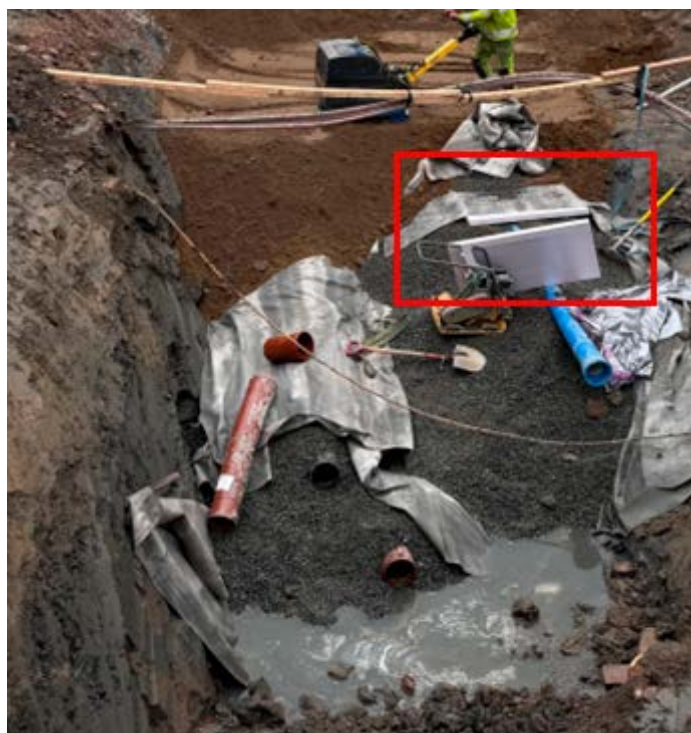
Figur 7-5: XPS-isolasjonen skal ligge minimum 30 cm over røret, men her ligger den direkte oppå røret (rød firkant). I tillegg er det veldig rotete.

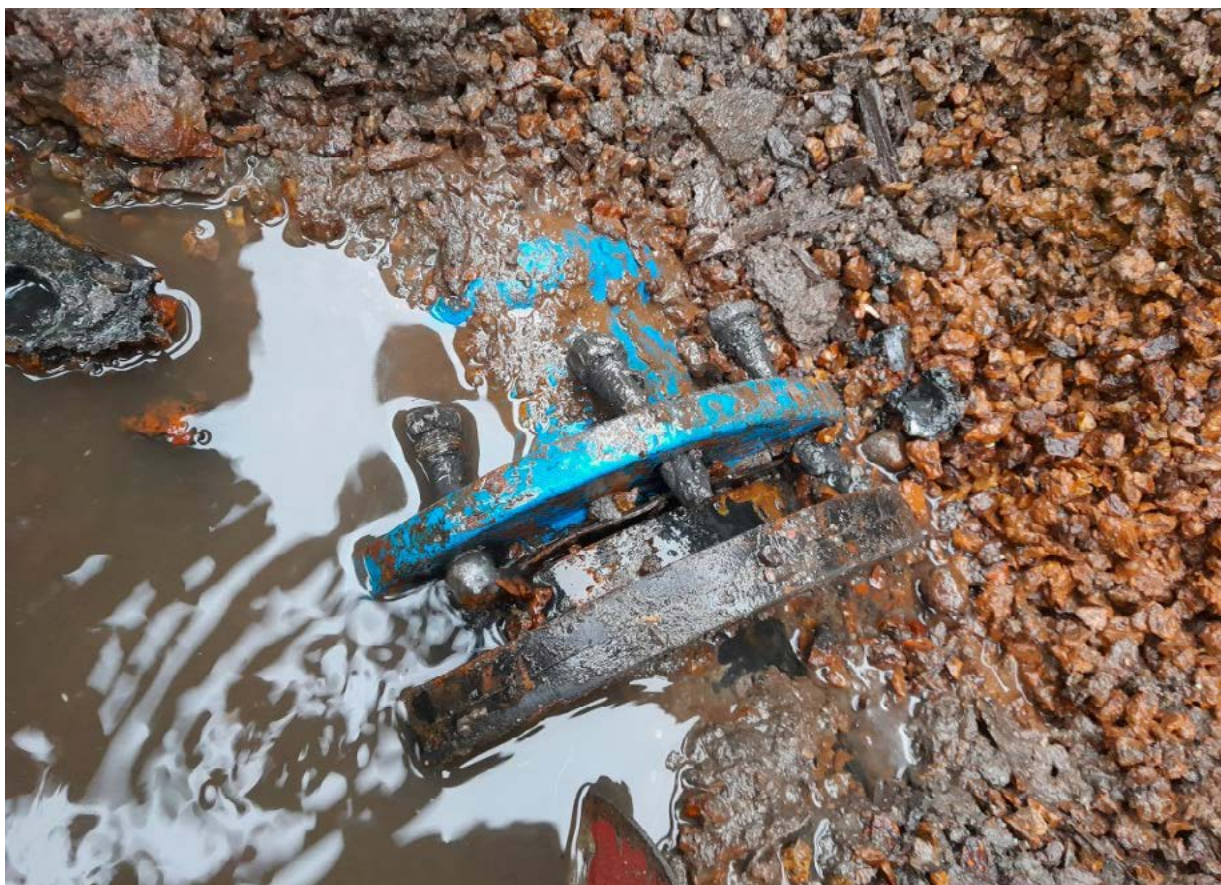
Figur 7-6: Feil i beskrivelsen har ført til bruk av feil bolter i aggressiv grunn, noe som har resultert i rust og brudd. Dårlige grunnforhold burde vært bedre vurdert.

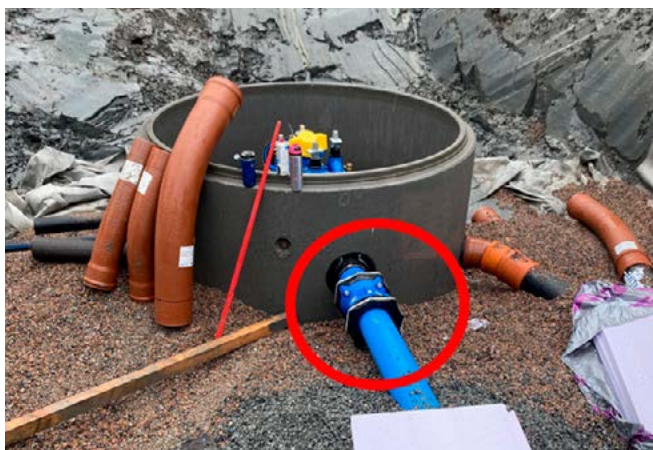
Figur 7-7: Muffen (rød sirkel) som er brukt her (rød sirkel) er ikke iht. tegning eller beskrivelse.

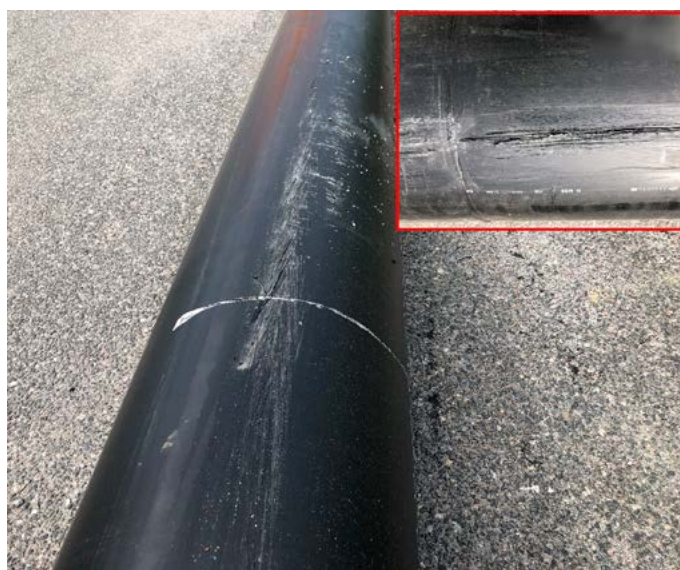
Figur 7-8: Oppskrapet plastrør med flere langs-  
gående riper og slitasjemerker. Skadene har  
oppstått som følge av at det har blitt dratt  
langs asfalten.

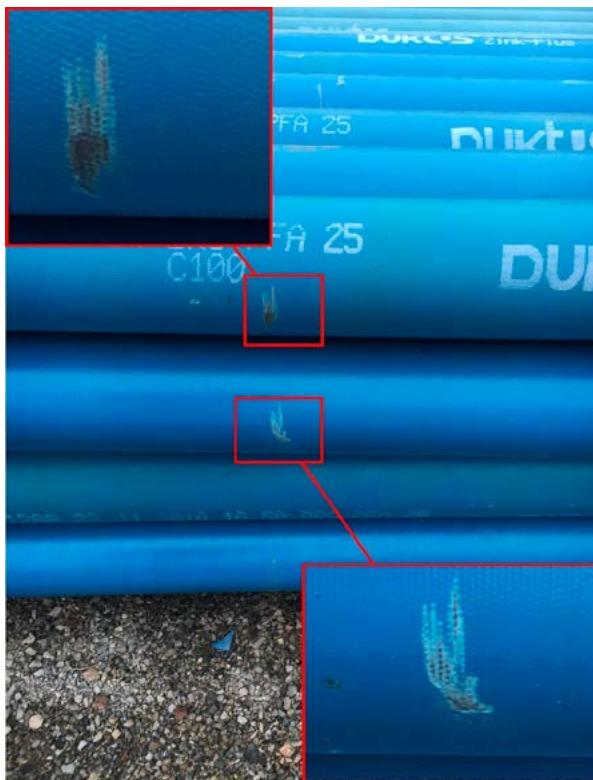
Figur 7-9: Synlig skade på beskyttelsesbelegget rundt støpejernsrøret.

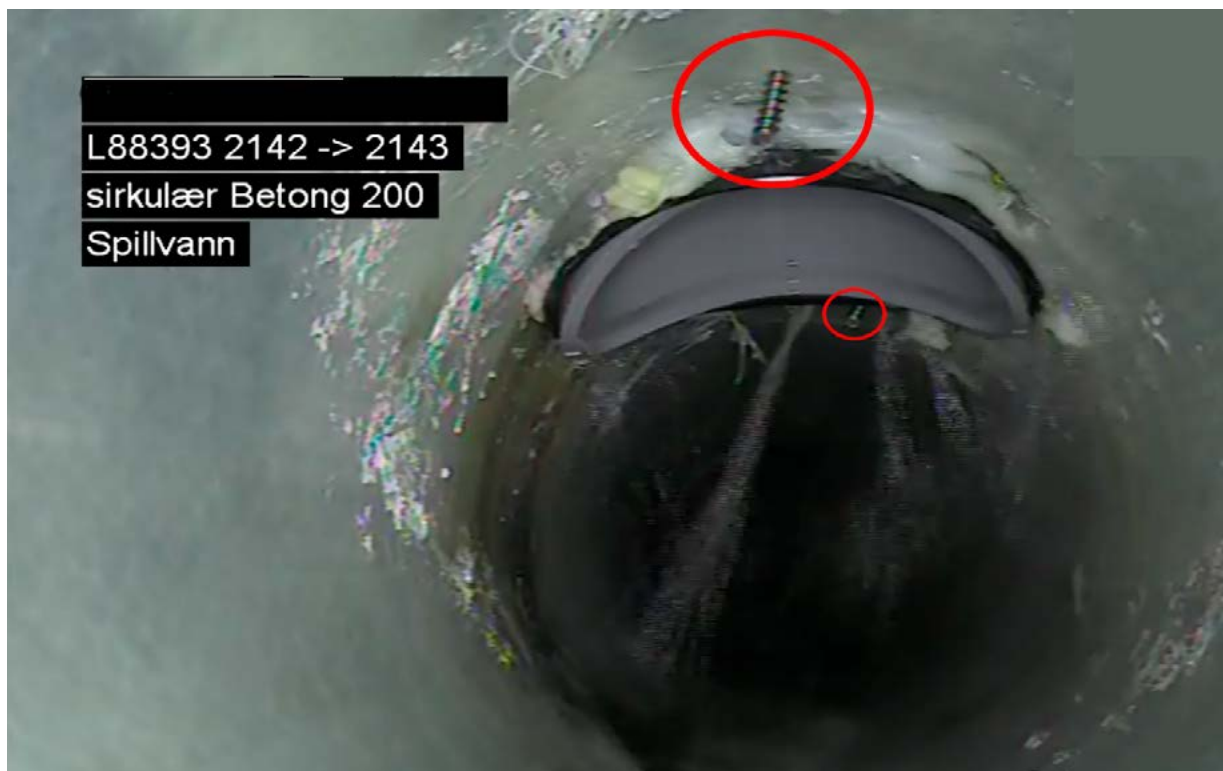
Figur 7-10: Ved rørinspeksjon er det oppdaget skruer som er skrudd inn på røret. Her er sadel blitt skrudd fast med skruer for å holdes på plass.

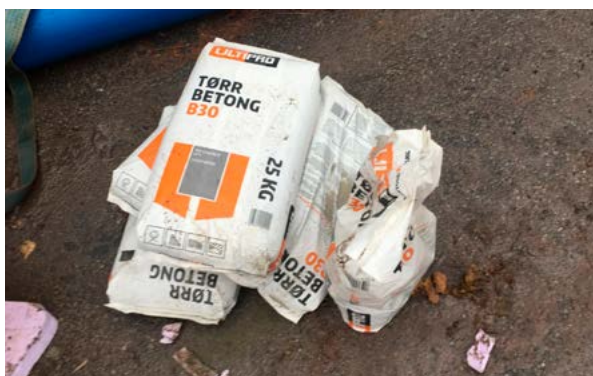
Figur 7-11: I VA-normen til kommunen stilles det krav til betongklasse B35. Her er det blitt benyttet B30.

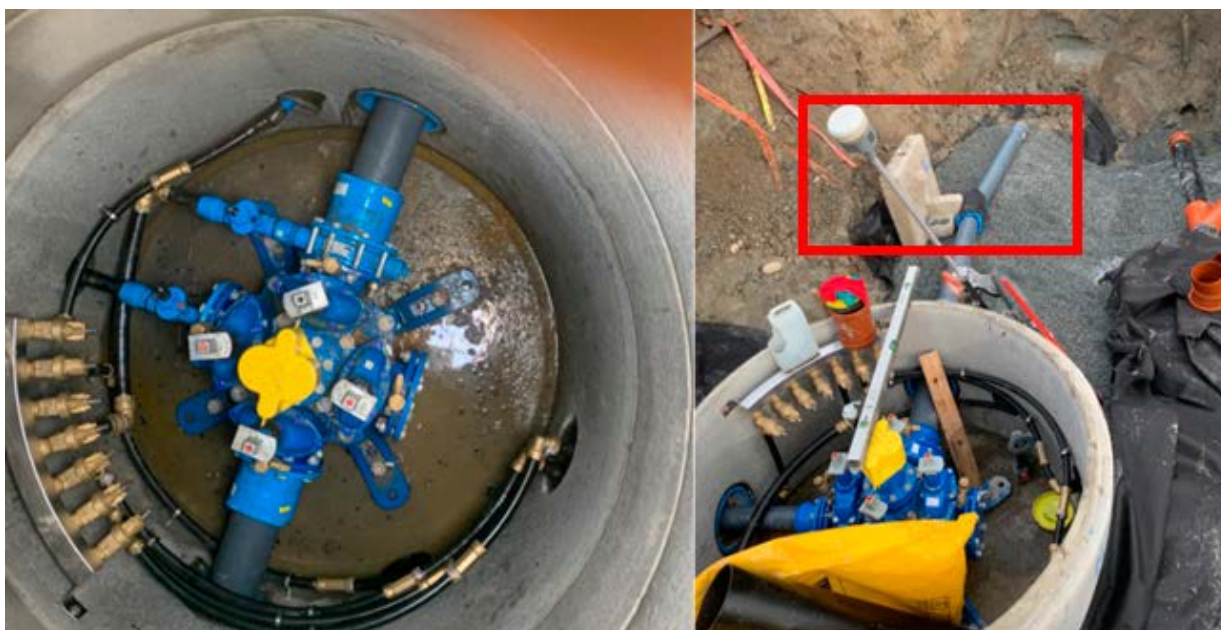
Figur 7-12: Venstre bilde: Reparasjonsmuffer er benyttet. Denne kummen kunne vært utført uten muffene, noe som ville spart både tid og kostnader. Høyre bilde: Bendet skal ligge sentrisk på forankringsplaten, plassert oppå «hyllen» for å sikre stabilitet og riktig kraftoverføring.

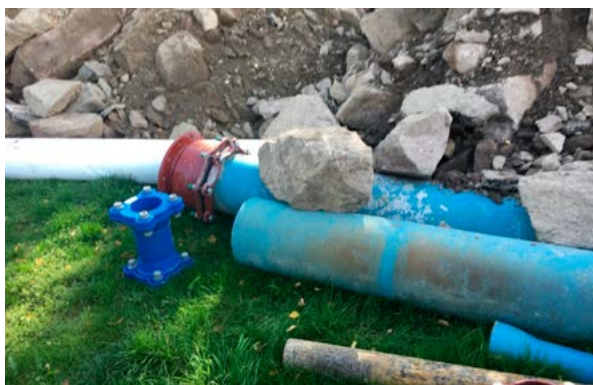
Figur 7-13: Rør og deler er oppbevart uten tilstrekkelig beskyttelse. Det brune belegget på røret er stålrester fra stålsprut, som har kommet fra kapping av et annet stålrør rett ved siden av.

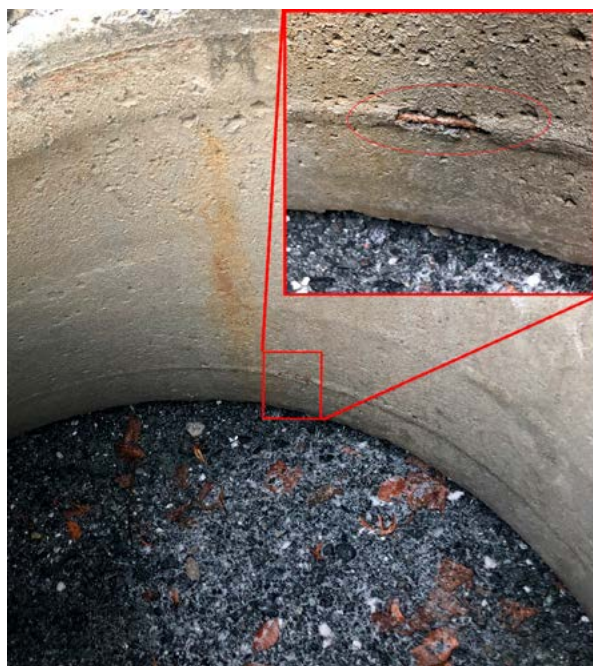
Figur 7-14: Kumring med for lite overdekning til armeringen. Dette er produksjonsfeil, som ikke var anmerket ved mottakskontroll.

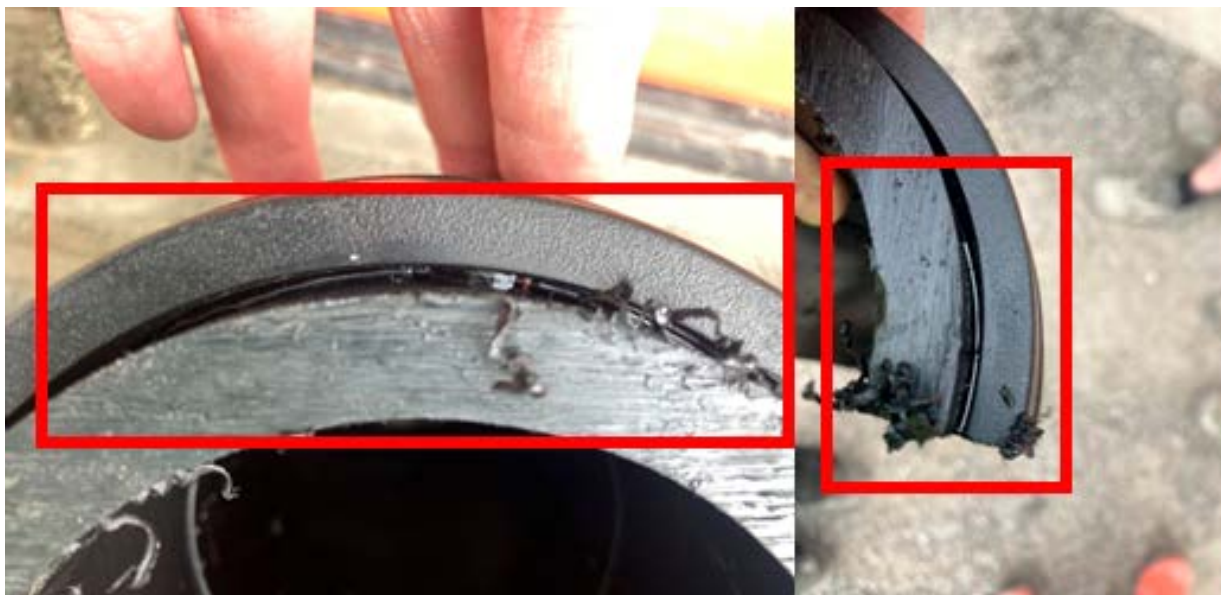
Figur 7-15: Det blanke området mellom rørene (markert med rød firkant) er varmetråder. I henhold til NS 416 skal det ikke være synlig sveisetråd etter utført sveising.

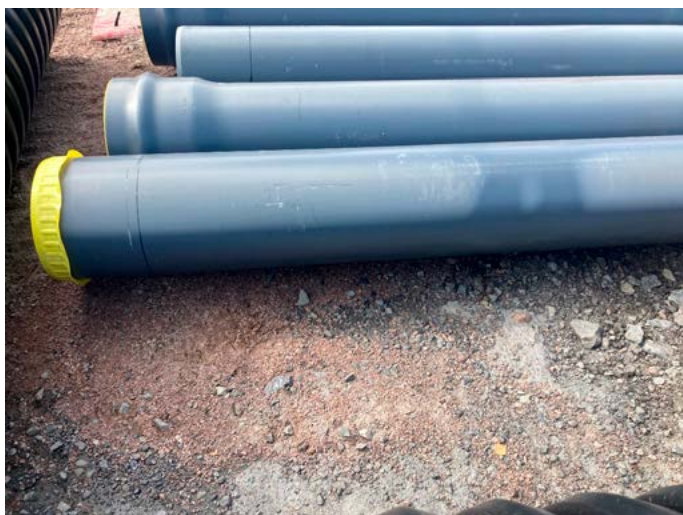
Figur 7-16: Misfarging av plastrør, trolig som følge av eksponering for sollys. Flere kommuner godkjenner ikke bruk av misfargede plastrør, selv om rørprodusenten vurderer dette som akseptabelt.

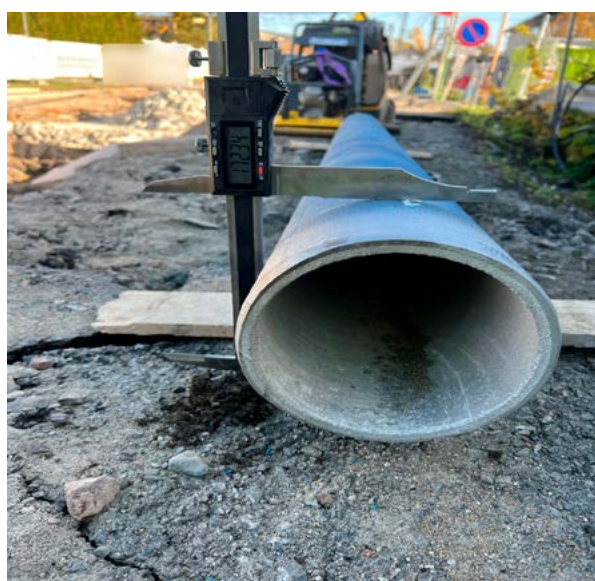
Figur 7-17: Kappeenden på et støpejernsrør. Røret er kappet utenfor kalibreringsområdet, med et avvik på 1,34 mm over maksimums-mål. Røret skal måles før kapping for å sikre korrekt utførelse. Dette er en utførelsesfeil.

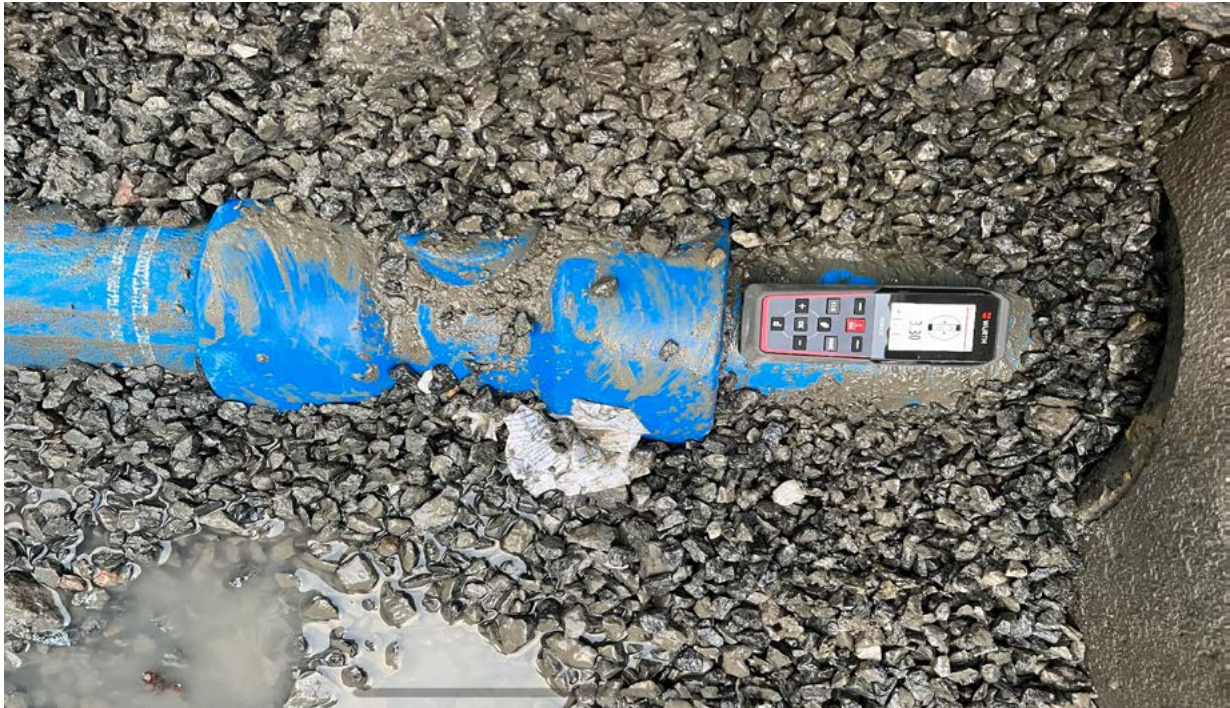
Figur 7-18: Vannledning med spissende som ikke er tredd tilstrekkelig inn i muffen. Spissenden skal føres inn til den første hvite stripen for å sikre korrekt tetting.

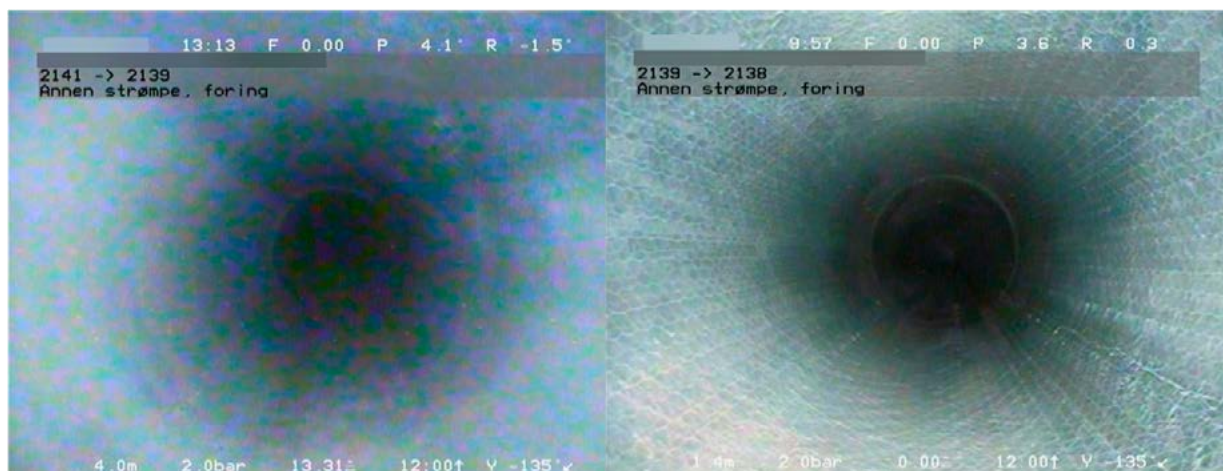
Figur 7-19: Til venstre er et eksempel på kamerainspeksjon med dårlig kvalitet. Til høyre er et eksempel på hvordan kamerainspeksjonen skal se ut.

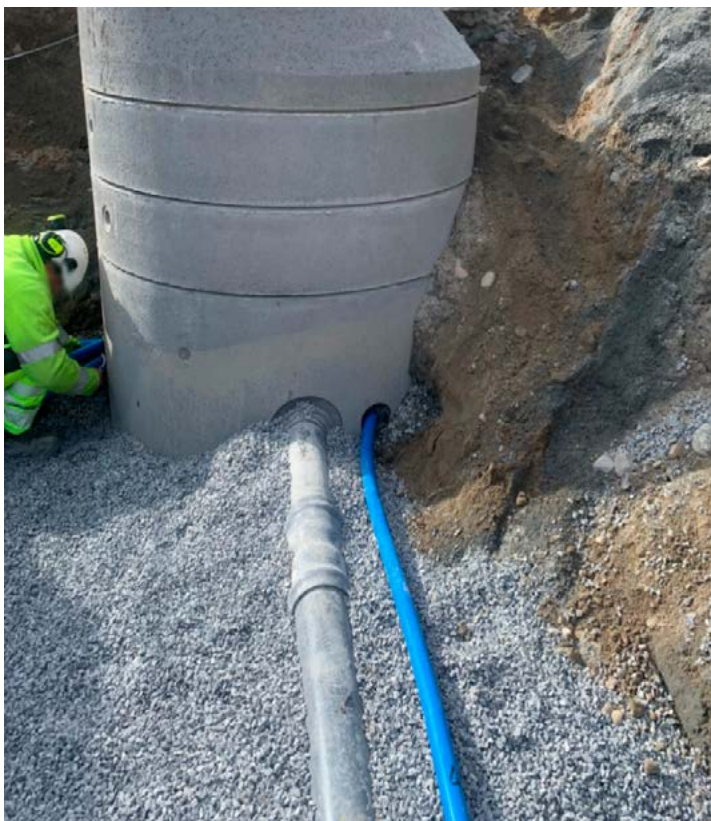
Figur 8-1: Fiberduk er ikke etablert der fiberduk er påkrevd

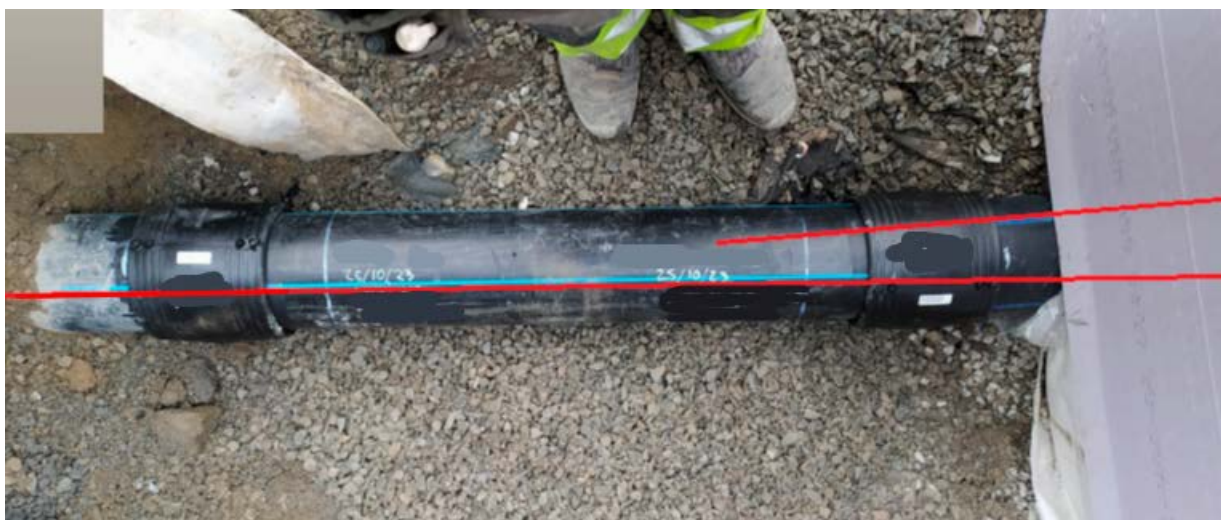
Figur 8-2: Vinkelendring i elektromuffe. Det skal ikke forekomme avvik i vinkling ved bruk av elektromuffer. Oppspenningsverktøy skal benyttes for å holde røret rett.

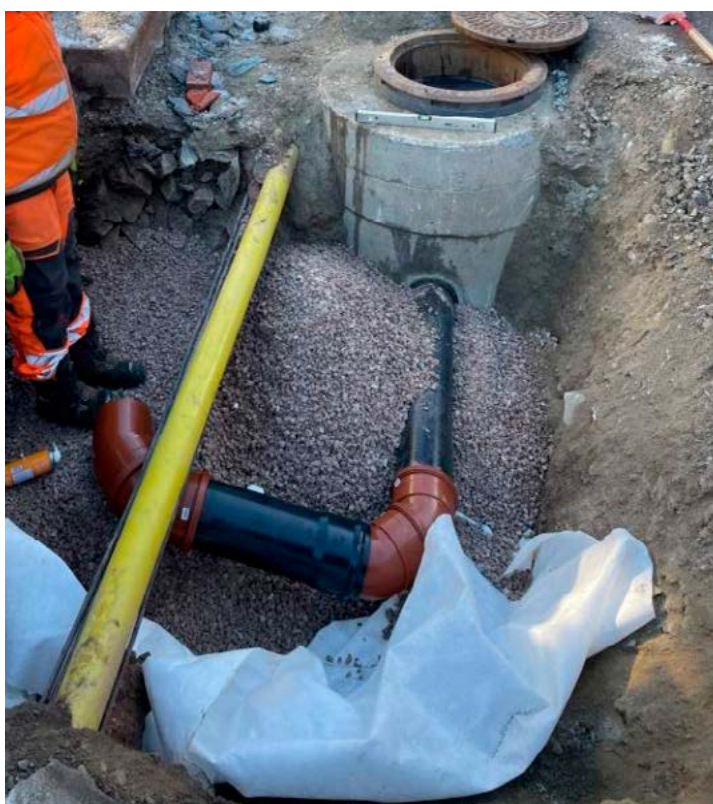
*Figur 8-3: Ledningsstrekket ut fra kummen er ikke hensiktsmessig med tanke på retning og påkobling. To 45-graders kortbend er benyttet for å oppnå ønsket retning, noe som indikerer feilbestilling eller feilplassering av kum.*

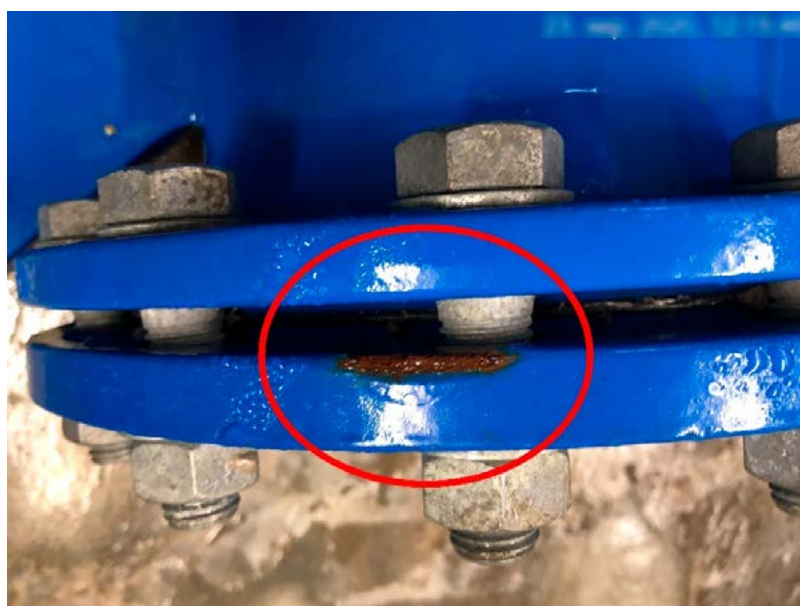
Figur 8-4: Skade på beskyttelsesbelegget på flensedel med synlig rust. Skaden skyldes slagskade som har oppstått før montering.

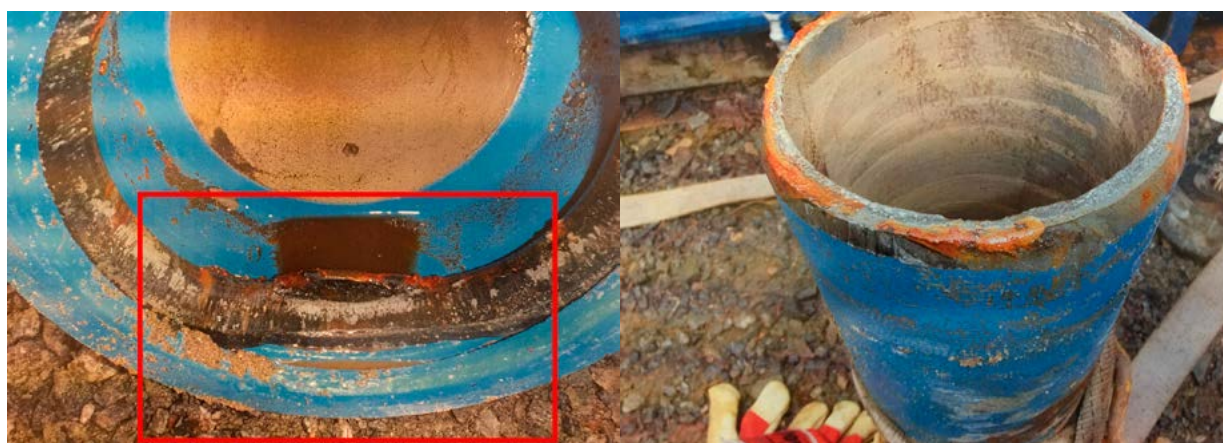
Figur 8-5: Støpejernsrør til vannledning i et nyanlegg. Til venstre ser man at pakningen ikke ligger riktig i sporet (markert med rød firkant), som skyldes at kappeenden (til høyre) ikke er spisset godt. Dette fører til manglende tetting av røret og lekkasje. Videre, viser røret tegn til rustdannelse og avskallinger på innsiden.

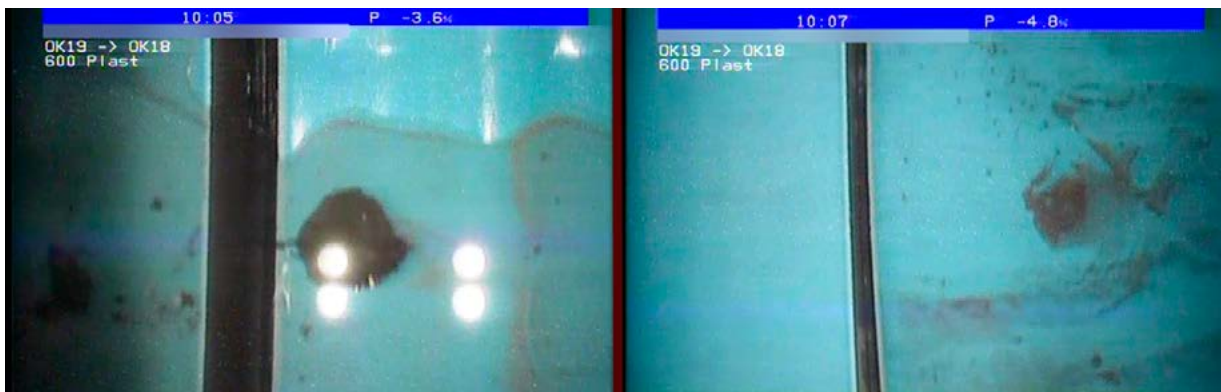
Figur 8-6: Disse bildene viser samme skjøt, fotografert fra to ulike vinkler ved kamerainspeksjon. Avvinklingen er betydelig høyere enn produsentens krav. Flere kommuner stiller i tillegg strengere krav enn produsenten, noe som gjør denne løsningen uakseptabel.

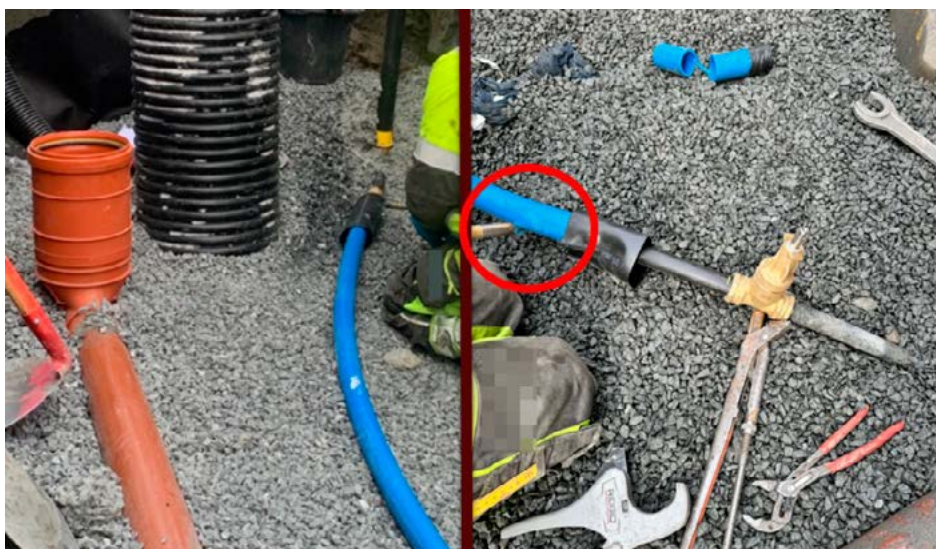
Figur 8-7: Overgang fra varerør til vannledning hvor det benyttes krympemuffe. Her brukes en Sievert-brenner med gul flaske, som gir flammtemperatur mellom 1900- 2400 °C. Anbefalt metode er å varme krympemuffen jevnt og kontrollert med temperatur mellom 100-130 °C. Ved å benytte høyere temperaturer svekkes krympeevnen til produktet.

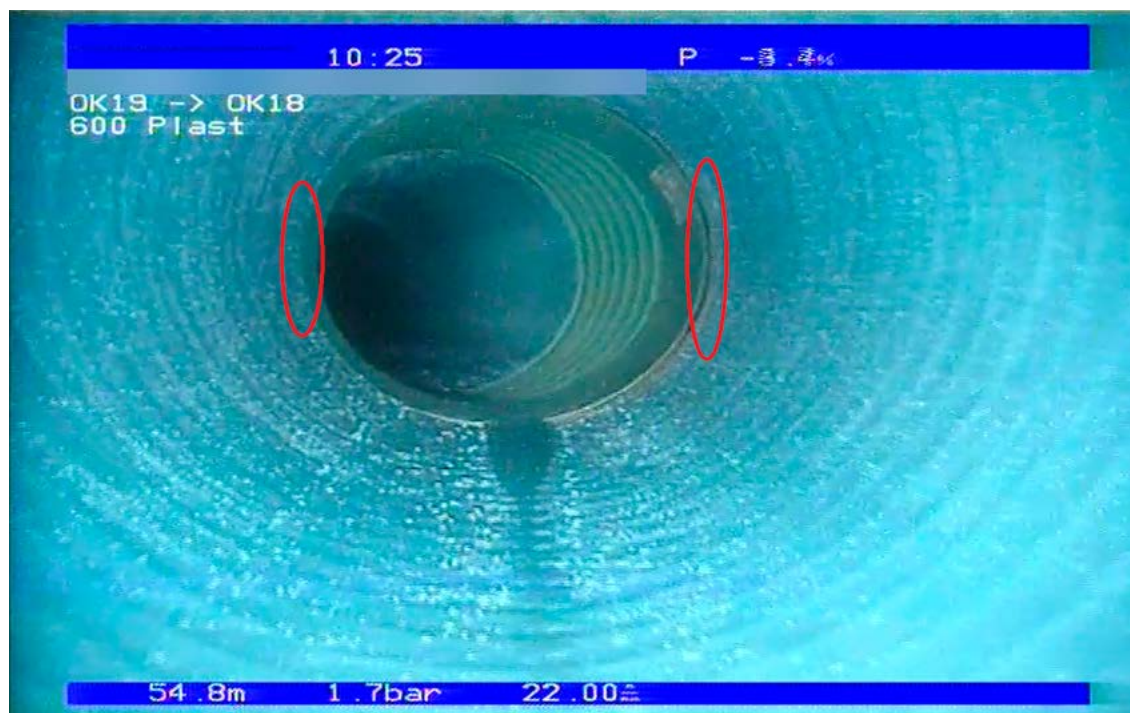
Figur 8-8: For stor vinkelendring i rørskjøt har ført til sammenklemt pakning.

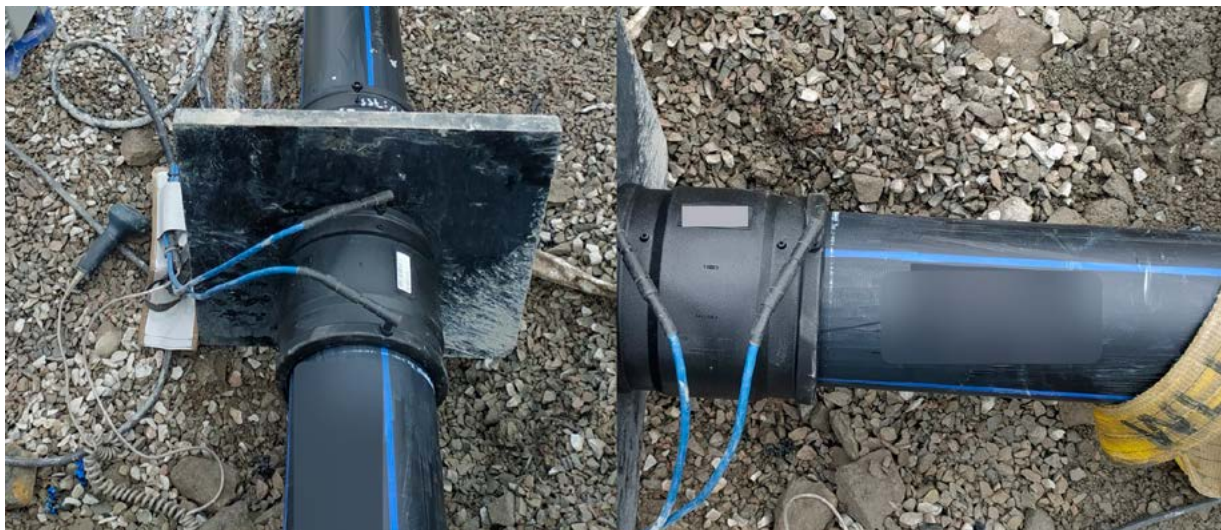
Figur 8-9: Skraping av rør for elektromuffesveis utført med feil verktøy. Iht. NS 416-1 skal røret ha en ensartet skraping hele veien rundt, og denne skal kunne ses klart på begge sider av muffen.

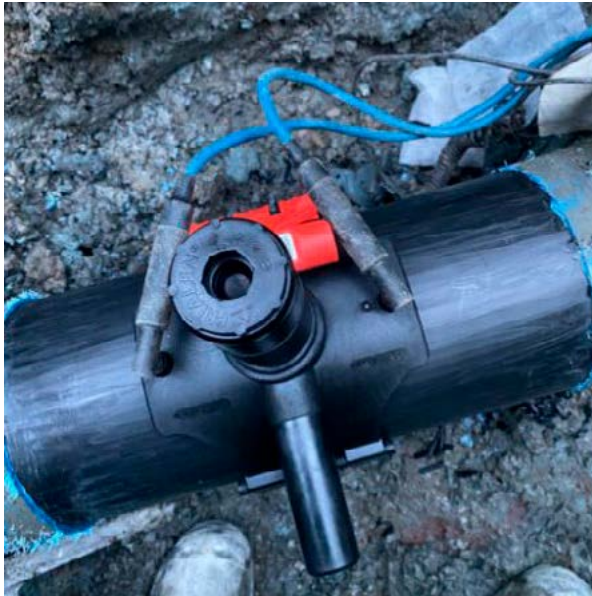
*Figur 8-10: Røret er skrapet med håndskrape i stedet for roterende skrapeverktøy. Iht. NS 416-1 skal overflaten være jevn, noe den ikke er her.*

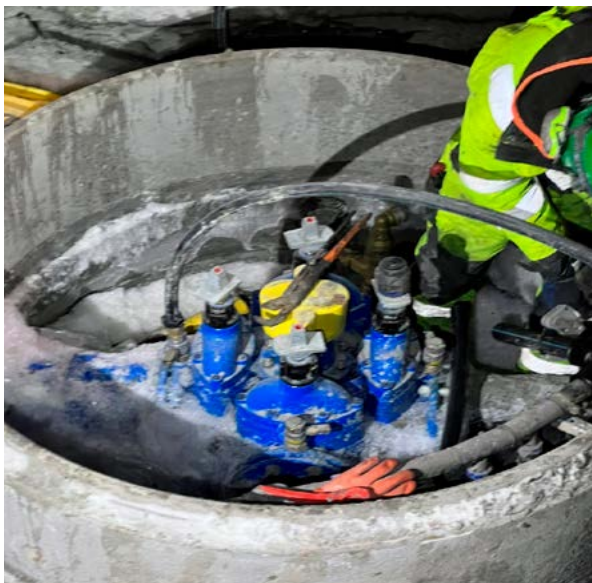
*Figur 8-11: Dårlig beskyttelse og mangelfull isolasjon av ventiler under anleggsperioden.*

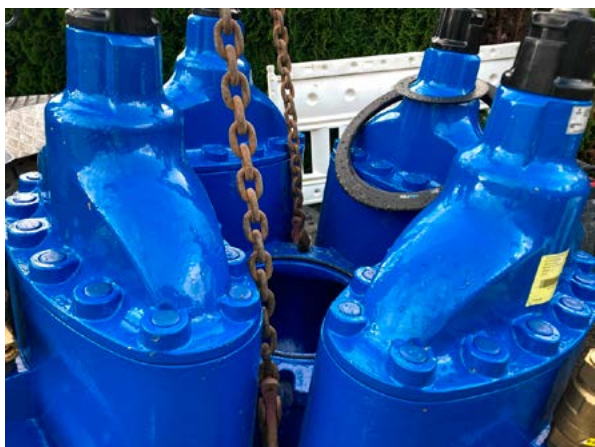
Figur 8-12: Kjettingen ligger direkte mot beskyttelsesbelegget til ventilen. Det skal benyttes et beskyttende mellomlag (f.eks. gummi eller tekstil) mellom kjetting og ventilens overflate.

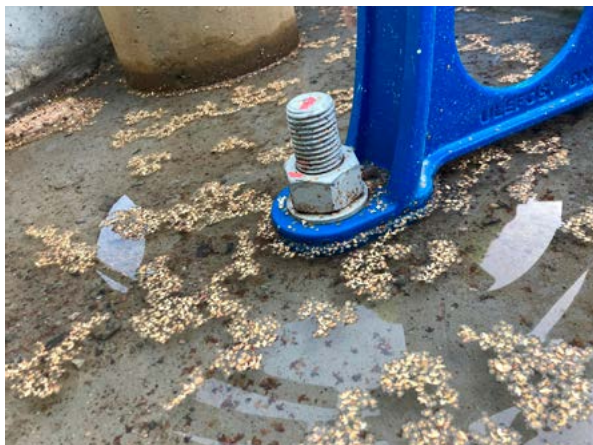
Figur 8-13: Vannstandard ID 602 (tidligere VA/Miljø-blad 112) stiller krav til at bolten skal stikke mellom 6 mm og 25 mm over mutteren etter tiltrekking. Her har mutteren for stor overhøyde, som gir feil belastning og redusert styrke i skjøten.

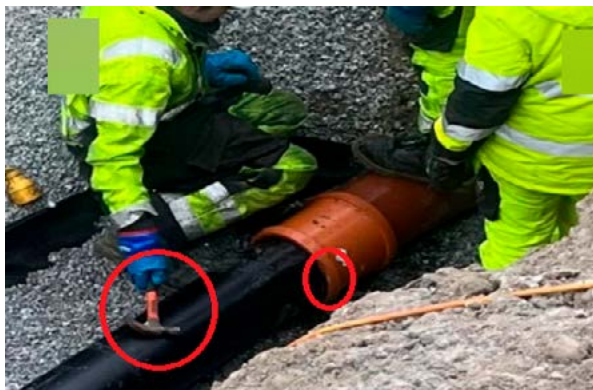
Figur 8-14: Løpemuffe slås på plass med hammer.

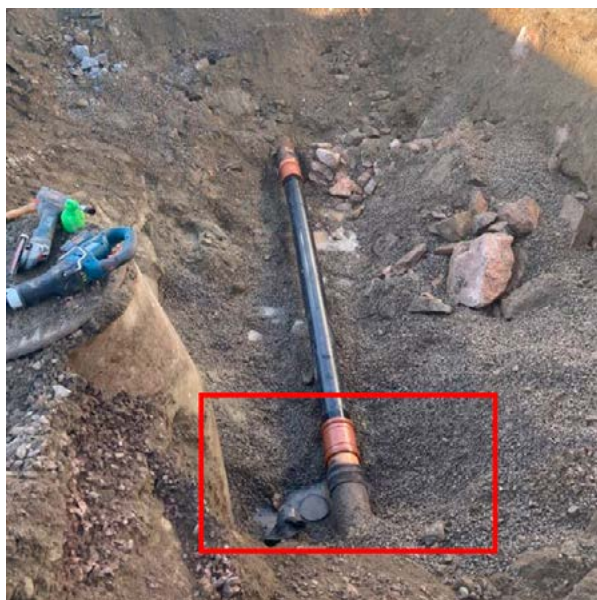
Figur 8-15: PVC-overgang mot betong spiss er feil utført og ikke montert i henhold til leverandørens anvisning. Overgangen er nesten svart (rød firkant), men skal være lys brun. Plasten er blitt skadet.

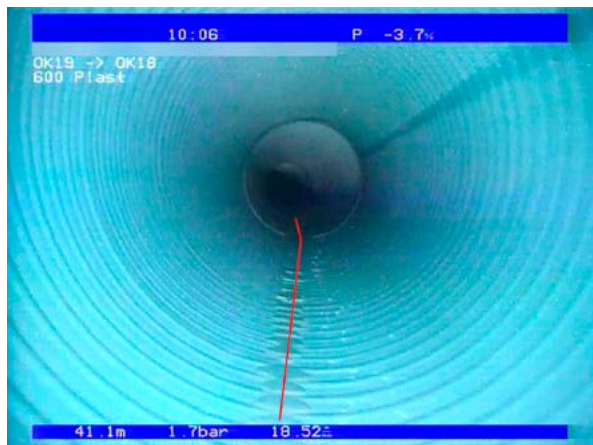
Figur 8-16: Vinkelendringen er større enn toleransekrav.
