# Rapport

299 | 2026

## Feil på nye VA-anlegg

Rapporten kartlegger vanlige feil på nye vann- og avløpsanlegg i Norge, samt årsaker til at feil oppstår i planlegging, prosjektering og utførelse. Studien bygger på dybdeintervjuer med sentrale aktører i VA-bransjen og supplerende datagrunnlag fra tidligere undersøkelser. Manglende kompetanse, stramme tidsrammer og økonomiske begrensninger identifiseres som hovedårsaker. Rapporten gir anbefalinger for å redusere feil og sikre høyere kvalitet og lengre levetid på nye VA-anlegg.

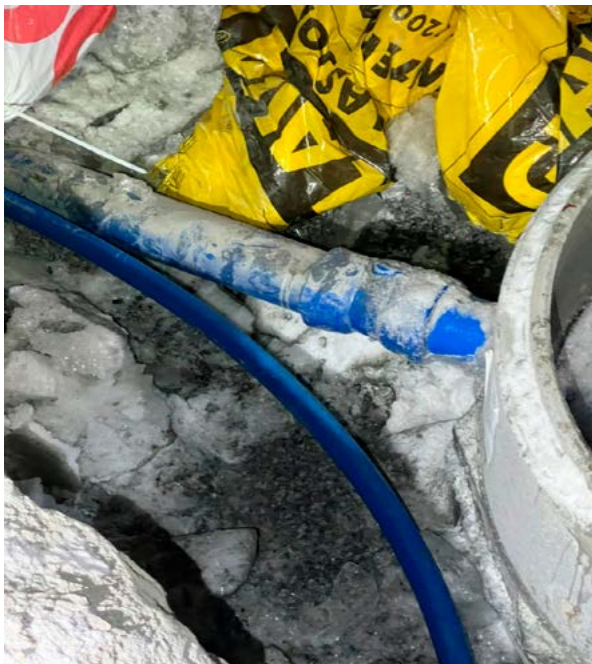
*Figur 8-17: Frostutsatt montering uten tilstrekkelig isolasjon. Dette kan føre til dårlig komprimering og setninger.*

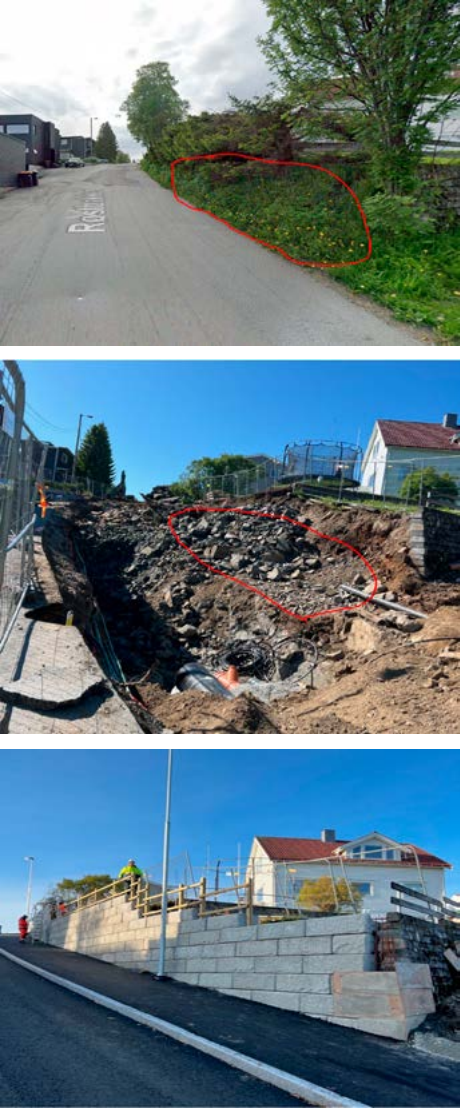
| Forts. Kap. Grøfter | | | |
|---|---|---|---|
| <p>FH1.1.3313<br/> SPREGNING I DAGEN<br/> Prosjektert fast volum<br/> Krav til kontur: Konturklasse 2<br/> Lokalisering: Anleggsområde Røstbakken m/sideveger<br/> Formål: For etablering av vei, fortau og støttemurer<br/> Restriksjoner: Rystelseskrav: Det henvises til NS8141<br/> Krav til underboring: 1 m</p> <p>Andre krav: Nei</p> | <p>Posten gjelder sprengning av sidearealer – eks. skråning for bygging av nytt fortau. Mengder med overskuddsmasser må inkluderes i transport ut poster.</p> | | |

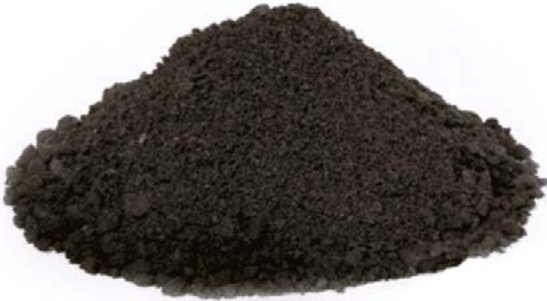
| Kap.Veg | | | |
|---|---|---|---|
| FV2.522311990A<br>OPPLASTNING OG TRANSPORT AV LØSMASSE – FAST VOLUM<br>Prosjektert fast volum<br>Opplastingssted: Gravested<br>Type masse: Knust asfalt (revet asfalt)<br><br> | Feil i posten under type masse i b egnet. | | |
