Norsk Vann

305 | 2026

Vannlekkasjer på stikkledningsnettet - Erfaringer med påvisning og oppfølging

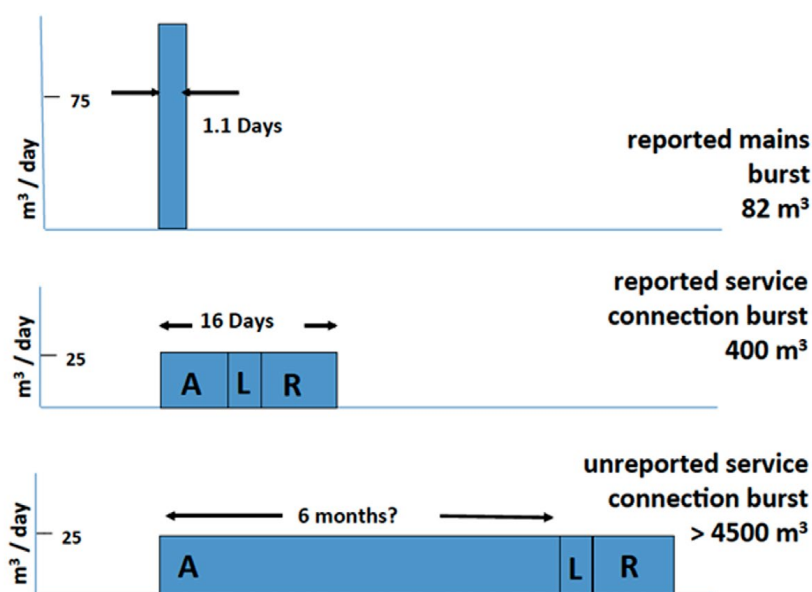
Figur 2. Tidskomponenter for lekkasjer, der A = Awareness (oppmerksomhet), L = Location (lokalisering) og R = Repair (reparasjon).

Som ordtaket sier, *alle bekker små gjør til slutt en stor å* – på samme måte kan små, vedvarende lekkasjer samlet gi et betydelig vanntap. Vannlekkasjers varighet kan deles inn i tre tidskomponenter – oppmerksomhet, lokalisering og reparasjon – som i stor grad påvirkes av rutiner og praksis hos ledningseier. En analyse som er gjort i *Good Practices on Leakage Management* viser blant annet at små lekkasjer som varer lenge, ofte kan føre til større samlet vanntap enn store, raskt utbedrede brudd, noe som understreker betydningen av rask respons og korte utbedringstider for alle typer lekkasjer (Figur 2).¹⁾

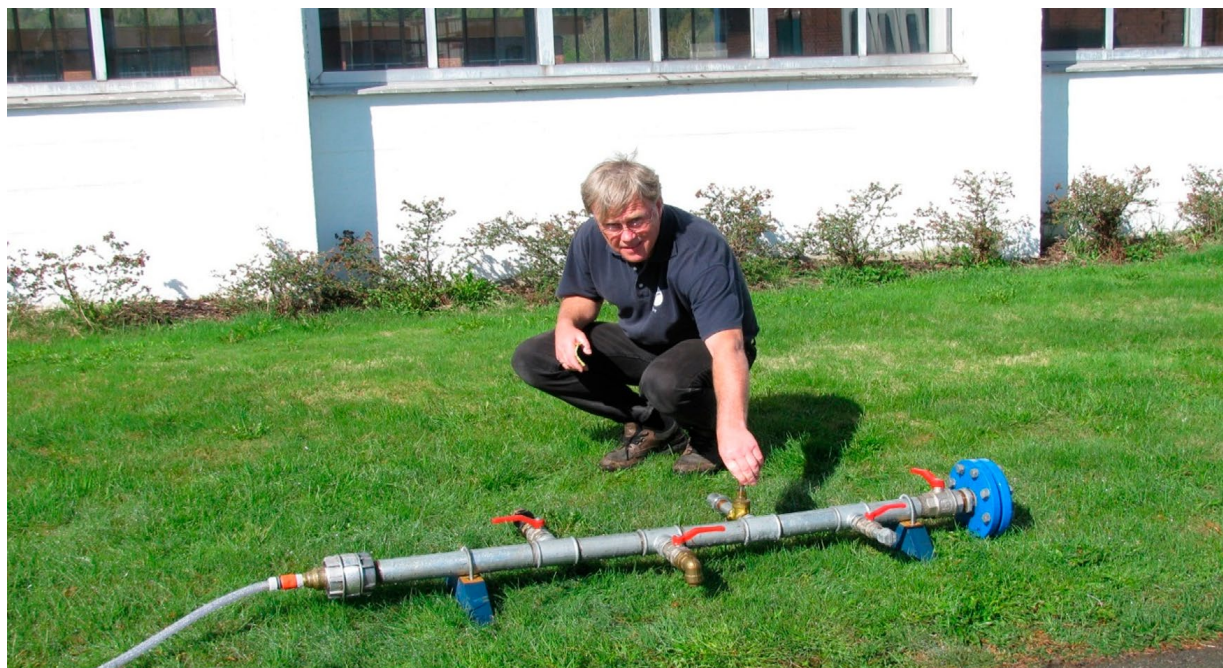
Figur 3. Arnt Olav Holm med test av fire typiske stikkledningslekkasjer i 2009 (Foto: Arnt Olav Holm)

Det samlede vanntapet fra private stikkledninger er generelt usikkert, ettersom det normalt ikke finnes vannmålere ved stikkledningstilknytningene. Testriggen gir imidlertid en illustrativ indikasjon: de fire lekkasjene representerer til sammen et tap på over 41 400 liter per døgn. Med en vannpris på eksempelvis 40 kr/m³, og en lekkasjevarighet på 30 døgn, tilsvarer dette en total kostnad på om lag 50 000 kr. Figur 4 - Figur 7 viser de fire typiske stikkledningslekkasjene på testriggen.

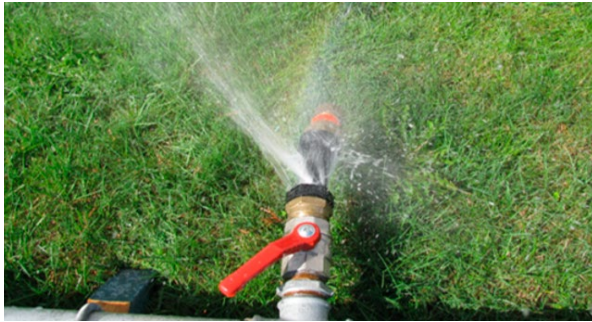
Figur 4. Lekkasje på PE-stikkledning forårsaket av utglidning i skjøt, med registrert vannmengde på 0,2 liter per sekund (Foto: Arnt Olav Holm)

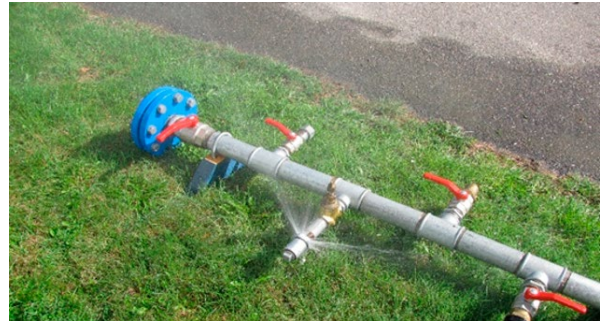
Figur 5. Lekkasje i 1" galvanisert blindstykke som utgjør en vannmengde på 0,11 liter per sekund (Foto: Arnt Olav Holm)

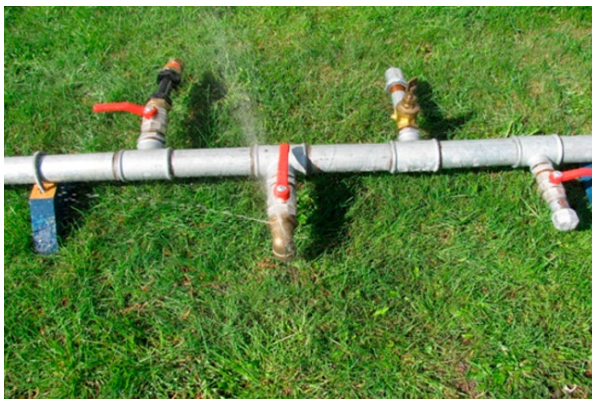
Figur 6. Sprekk i 1" messingalbue som medfører lekkasje med en vannmengde på 0,02 liter per sekund (Foto: Arnt Olav Holm)

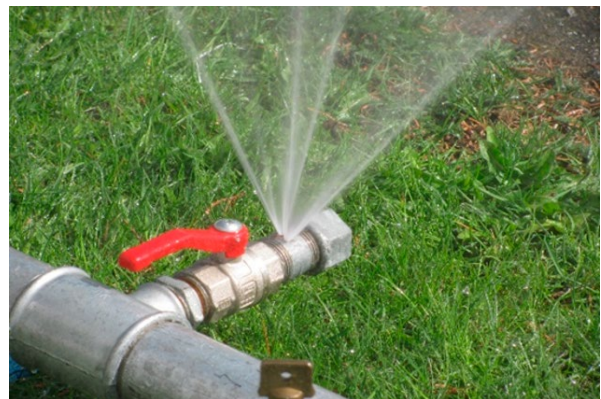
Figur 7. Tærehull på 1" galvanisert rør som utgjør lekkasje med en vannmengde på 0,15 liter per sekund (Foto: Arnt Olav Holm)

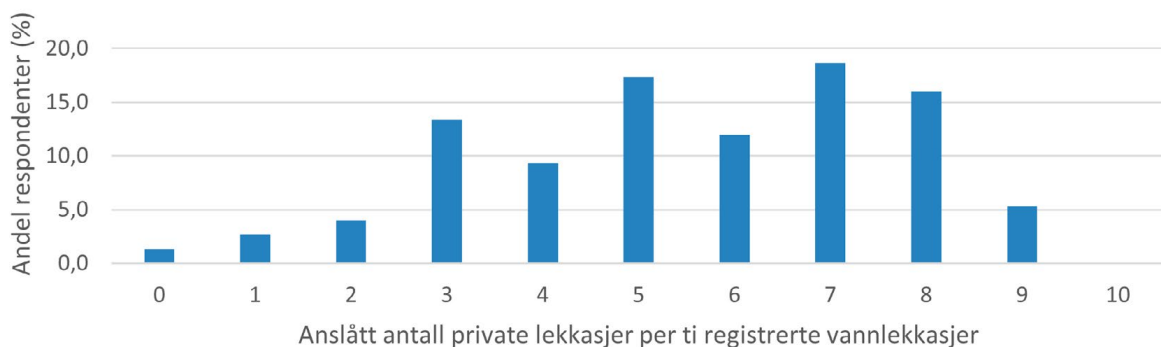
Figur 9. Antall private lekkasjer per ti registrerte vannlekkasjer.

I spørreundersøkelsen ble det stilt spørsmål om *antall* lekkasjer for å kunne anslå andelen vannlekkasjer på private stikkledninger. Svarene er vist i Figur 9 og indikerer at en betydelig andel av lekkasjene antas å ligge på private stikkledninger, ofte om lag halvparten eller mer av alle registrerte lekkasjer, men med stor variasjon mellom kommunene.

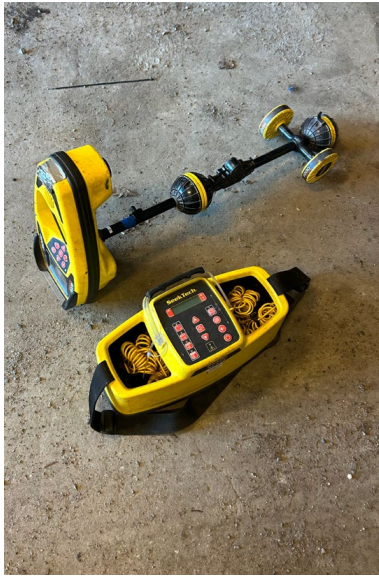
Figur 28. Utstyr til å peile rørtrasé
(Foto: Tommy Bakken)

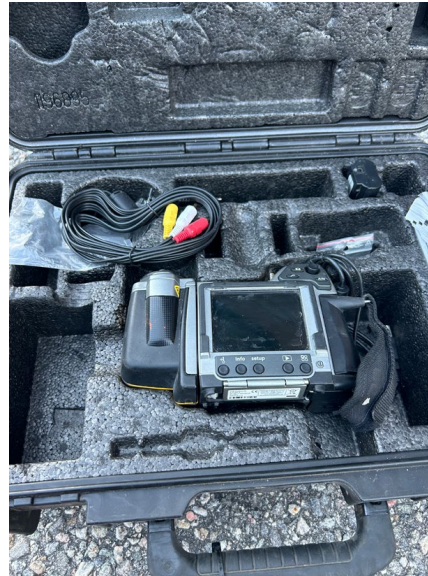
Figur 30. Termokamera (Foto: Tommy Bakken)

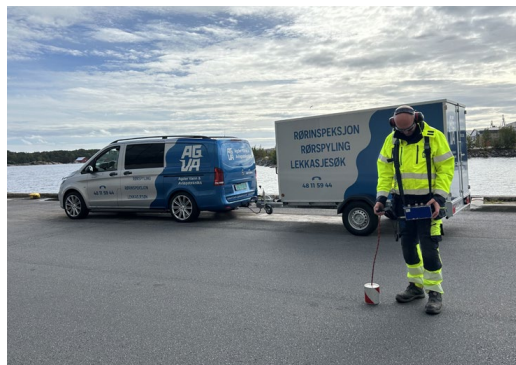
Figur 32. Elektronisk marklytting (Foto: Tommy Bakken)

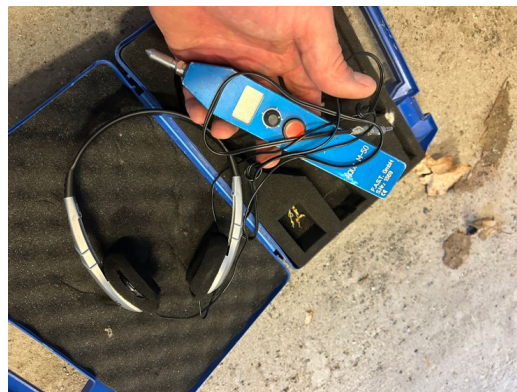
Figur 35. Elektronisk ventillytter
(Foto: Tommy Bakken)

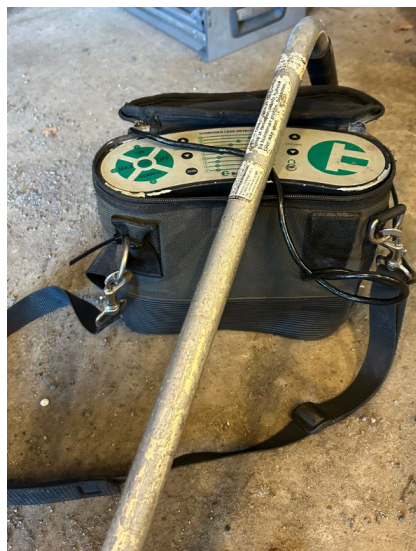
Figur 36. Sniffer til sporingsgass
(Foto: Tommy Bakken)

Bruk av sporingsgass (hydrogen/nitrogen) er en sentral metode ved lekkasjesøk på private stikkledninger (Figur 36). Sporingsgass kan benyttes på alle rørmaterialer, men følger letteste vei opp mot overflaten. Dette kan gi feilsignaler ved terrengmessige hindringer eller ved tele i bakken.

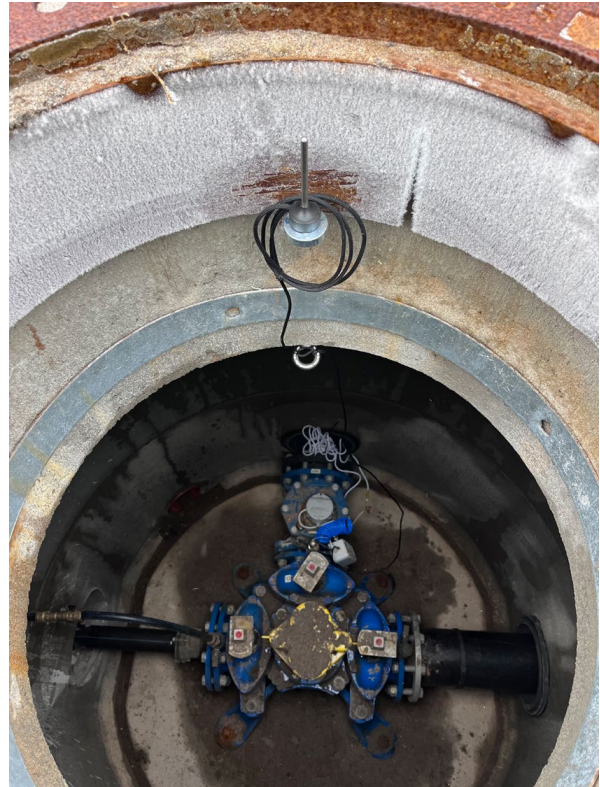
Figur 39. Data sendes via NB-IoT (Foto: Gutermann)

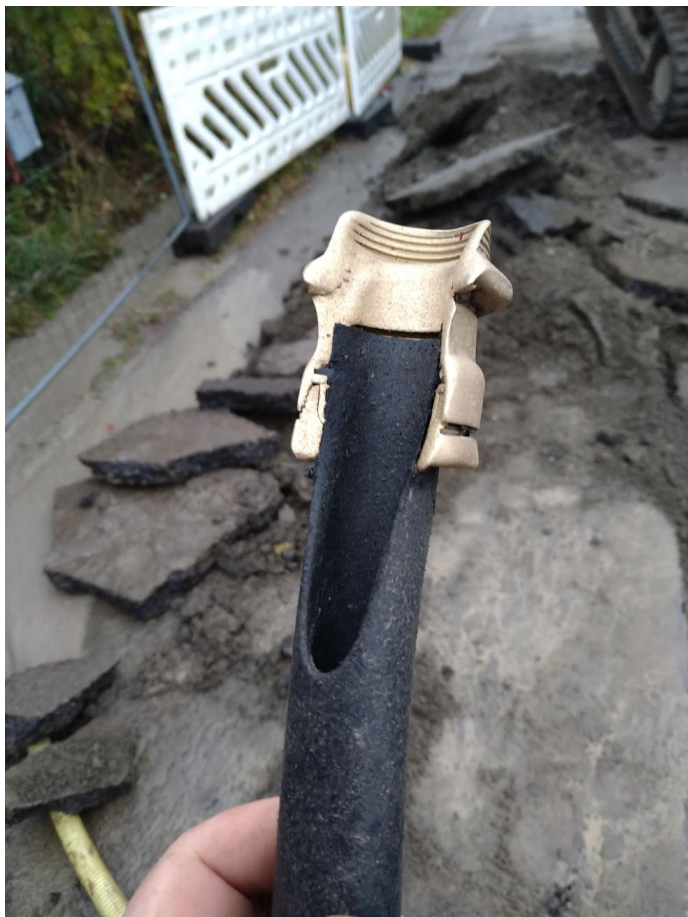
Figur 40. Lekkasjeskade på PE-ledning med rørdel av messing (Foto: Gutermann)

Dette gjør det mulig å identifisere stikkledninger som lekker (Figur 40 og Figur 41) og presist lokalisere lekkasjepunktet («ad hoc-korrelasjon»). Det er likevel viktig med manuell bekreftelse i felt, da feil kan skyldes små forbruk (f.eks. rennende toalett) eller feil i kartverk.

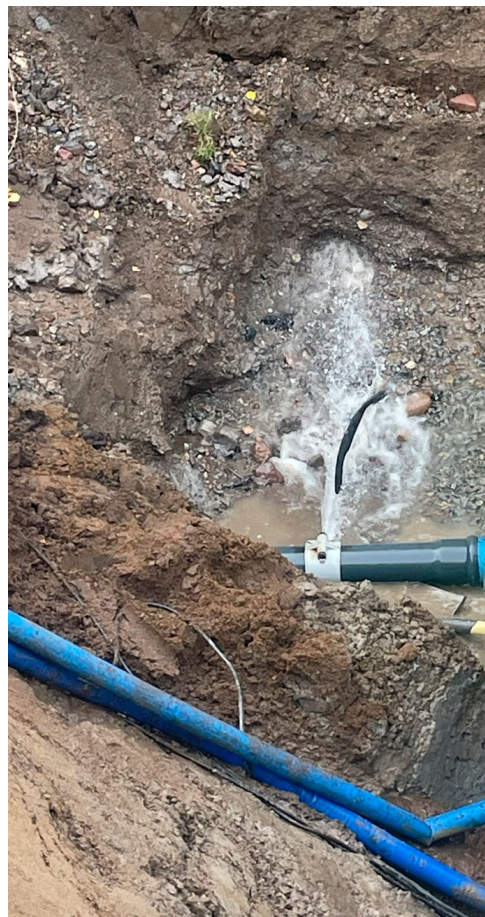
Figur 41. Lekkasje på an boring på PVC-rør (Foto: Gutermann)

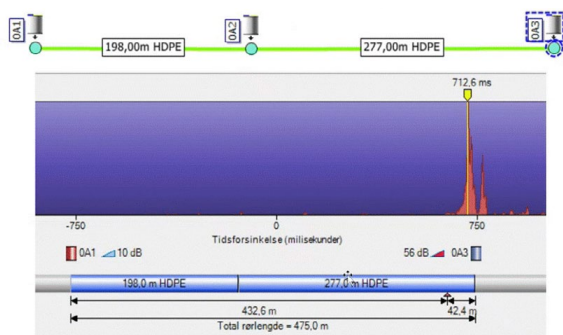
Figur 42. Mikrofoner på 475 m lang 75 mm PE-ledning (Figur: Jan-Helge A. Høvset)

Når en lekkasje først er grovlokalisert gjennom mengdemåling, vil neste steg være å skille mellom kommunal og privat lekkasje. Dette gjøres mest presist ved hjelp av korrelerende lydloggere, gjerne med hydrofoner, som gir klare målepunkter selv over lange avstander (Figur 42). Erfaringer fra flere kommuner viser at kombinasjonen av clamp-on-måling (Figur 43) og tre hydrofoner gir svært treffsikre resultater, også på komplekse strekk. Dette gjør det mulig å avgrense lekkasjen til en spesifikk stikkledning med høy sikkerhet.

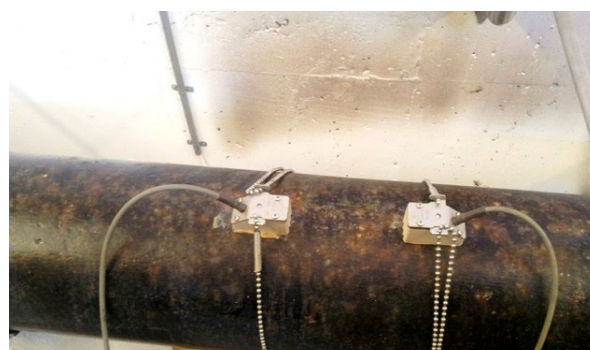
Figur 43. Clamp-on måler brukes til måling av vannføring utenpå røret for å påvise mulig lekkasje (Foto: Jan-Helge A. Høvset)

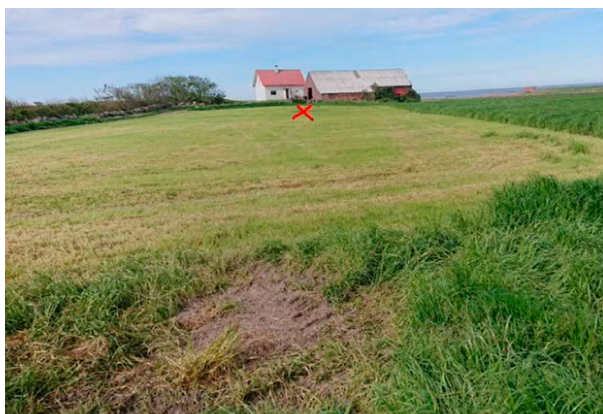
Figur 44. Eksempel på lekkasje på 128 m lang 40 mm PE-stikkledning. Lekkasjen skyldtes en 12 mm sprekk som ga en vannmengde på 0,7 l/s. (Foto: Jon Fosse, Hå kommune)

Et konkret eksempel er fra Hå kommune, der en lekkasje på 0,7 l/s (Figur 44) ble lokalisert gjennom et «T-format oppsett» med tre hydrofoner fordelt over et langt kommunalt strekk og videre inn på en privat stikkledning (Figur 45). Metoden sikret at lekkasjepunktet ble identifisert både på hovedledningen og inn på stikkledningen i én operasjon. I dette tilfellet ble hydrofonen koblet til via et eget hydrofonelement med NOR-kobling på en Gardena-utekran, en løsning Vestre Slidre kommune var først ute med å ta i bruk (Figur 46).

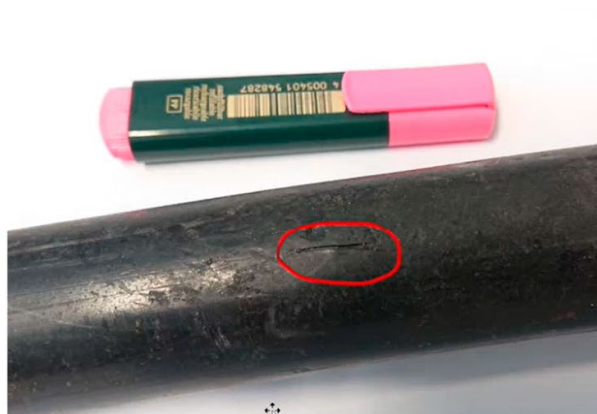
Figur 45. Rørmodell for monteringen av hydrofoner i T-format oppsett med tilkobling via utekran (Gardena) på hus (Figur: Jan-Helge A. Høvset)

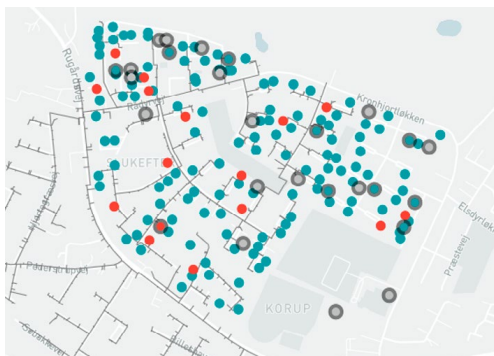
Figur 49. Vannmålere på kart. Rød farge indikerer lekkasjestøy (Kamstrup, 2026)

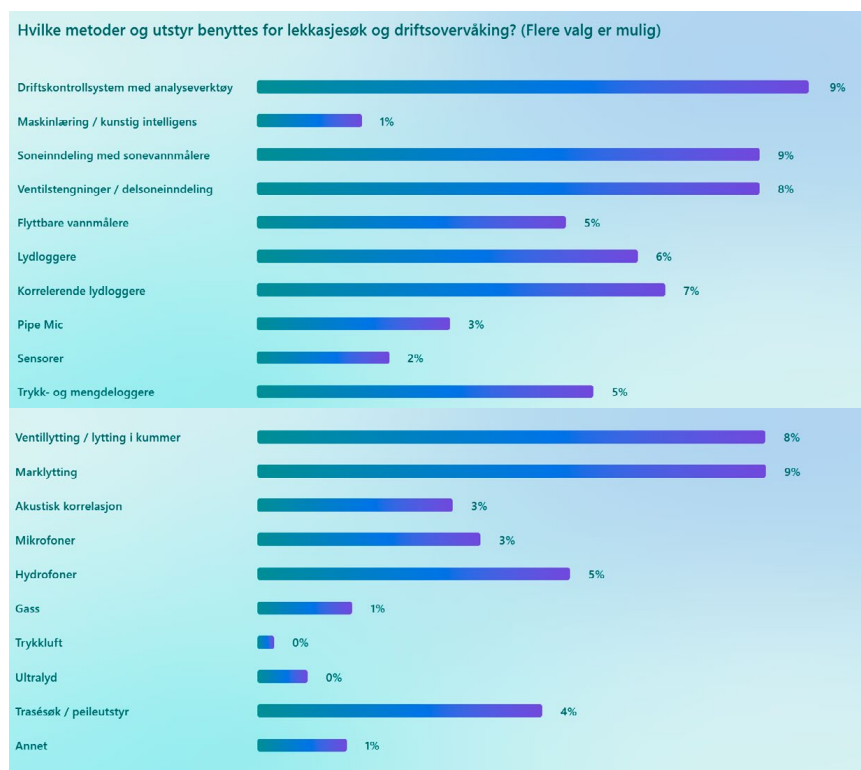
Figur 66. Hvilke metoder og utstyr som benyttes for lekkasjesøk og driftsovervåking

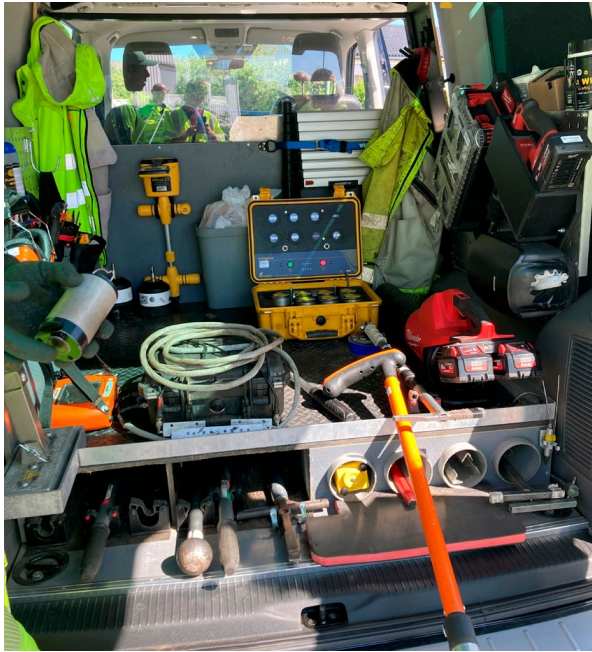
Figur 73. Bil med lekkasjesøkingutstyr for hovedledninger og stikkledninger (Foto: Marie Sagen)

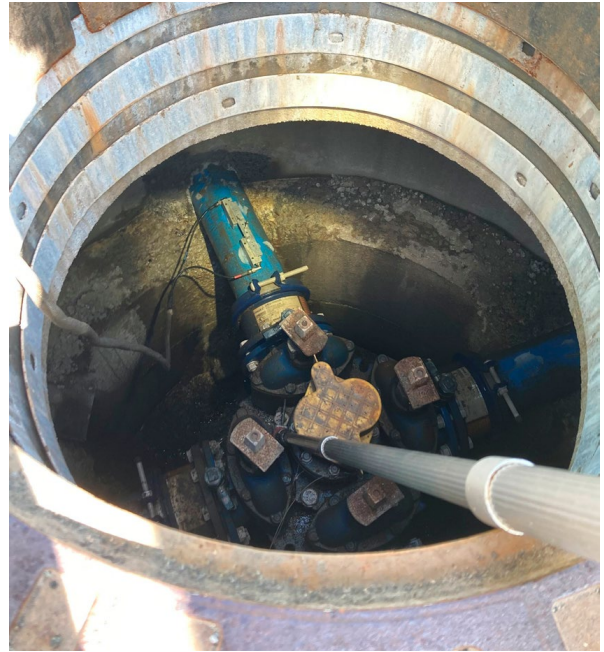
Figur 74. Clamp-on-sensorer montert på skinne med avstand tilpasset rørtype og dimensjon. Stav med festekrok for montering (Foto: Marie Sagen).

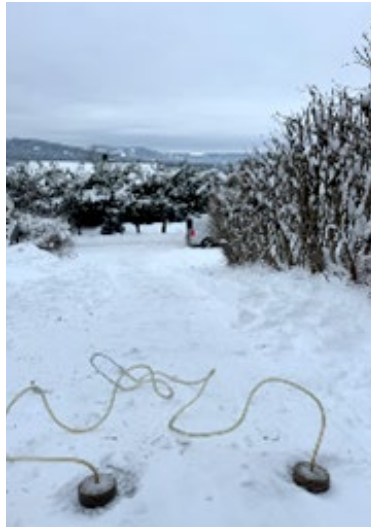
Figur 85. Marklytter (Foto: GIVAS)

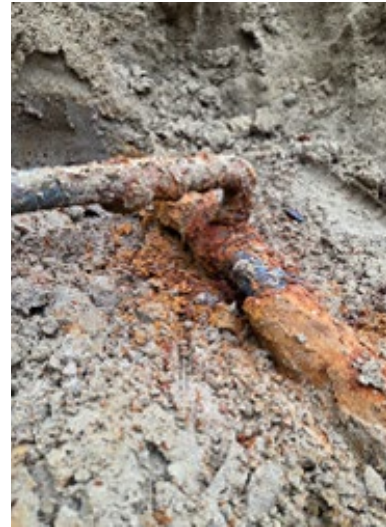
Figur 86. Lekkasje på galvanisert stålledning (Foto: GIVAS)

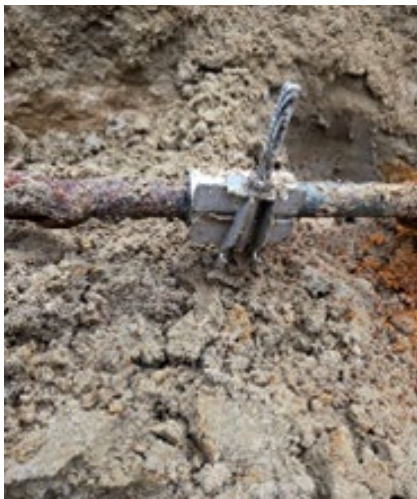
Figur 87. Galvanisert stålledning reparert med reparasjonsklammer (Foto: GIVAS)

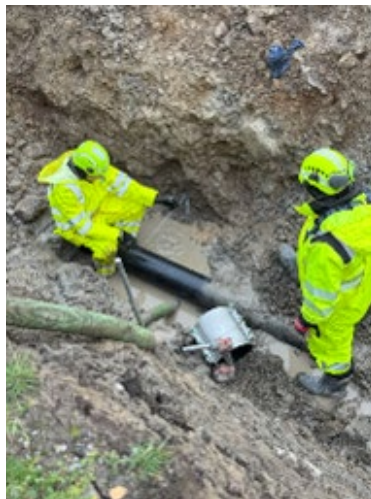
Figur 88. Utbedring av lekkasje på duk til støpejernsledning (Foto: GIVAS)

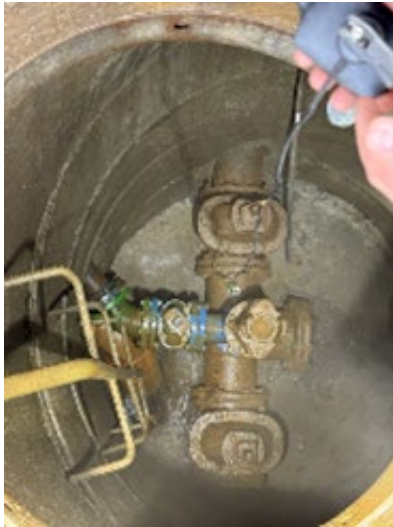
Figur 90. Montering av lydlogger i kum
(Foto: GIVAS)

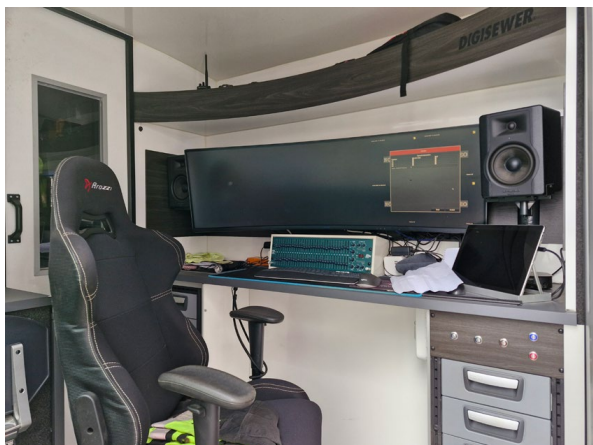
Figur 93. Kontrollrom i lekkasjebil for analyse i felt
(Foto: Andreas Relling)

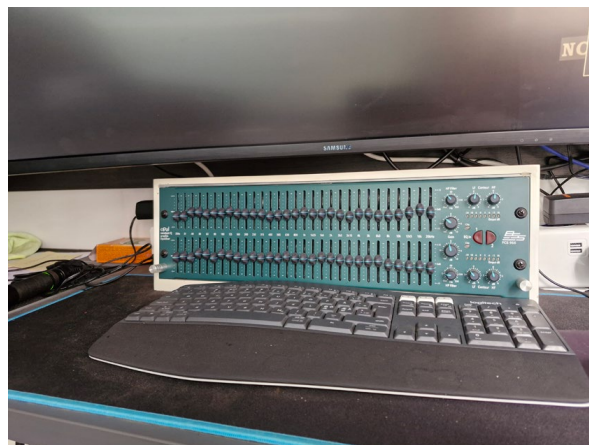
Figur 94. Miksebord for filtrering av frekvenser og reduksjon av bakgrunnsstøy ved analyse av lekkasjelyder
(Foto: Andreas Relling)

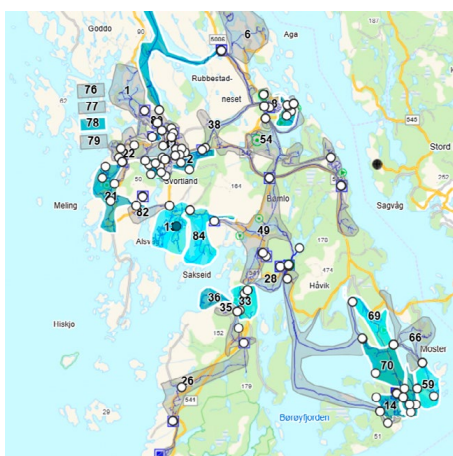
Figur 95. Målesoner i Water alert (Figur: Odd Petter Habbestad)

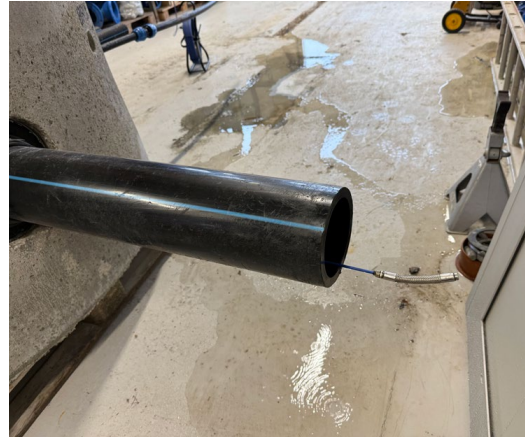
Figur 103. Sonde med mikrofon i PE hovedledning (Foto: Odd Petter Habbestad)

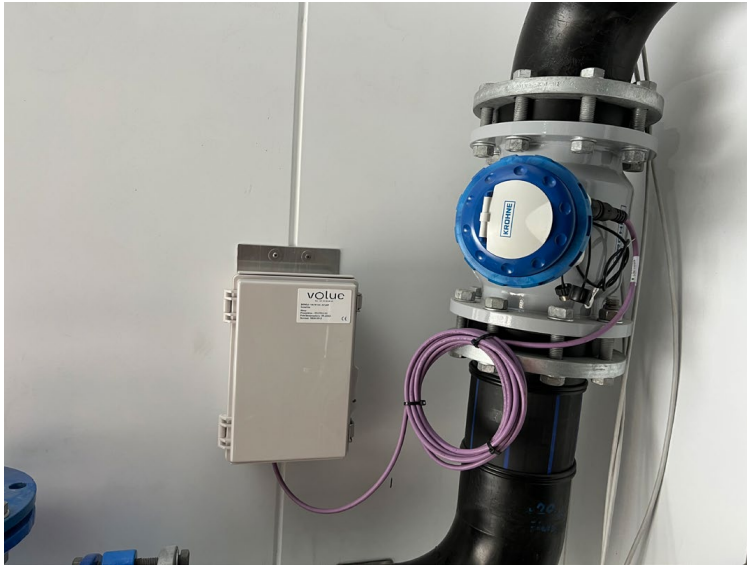
Figur 107. Vannmåler hos næringskunde (Foto: Odd Petter Habbestad)

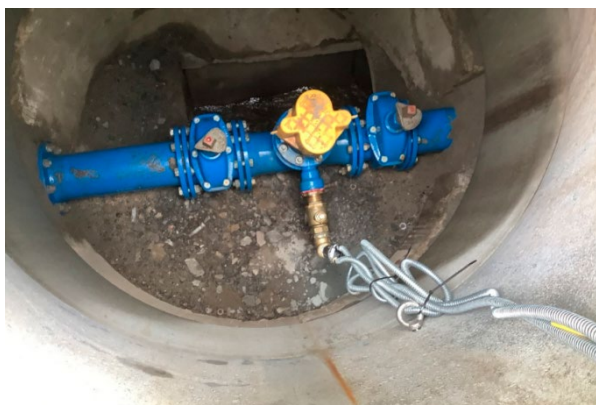
Figur 117. Hydrofon montert på mellomring under brannventil i kum. Kablene er beskyttet mot rotter (Foto: VAV)

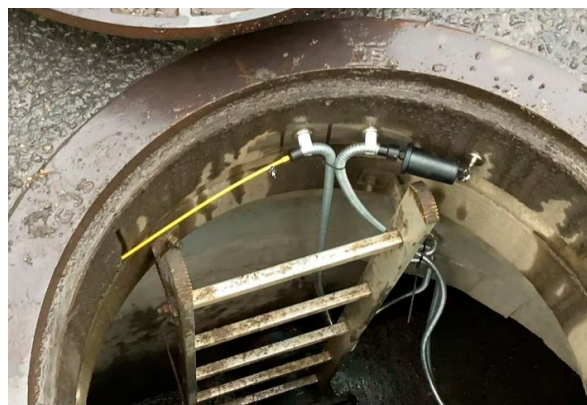
Figur 118. Fastmontert FM-antenne (gul) og sender for mobildata (svart) plassert rett under kumlokket (Foto: VAV)

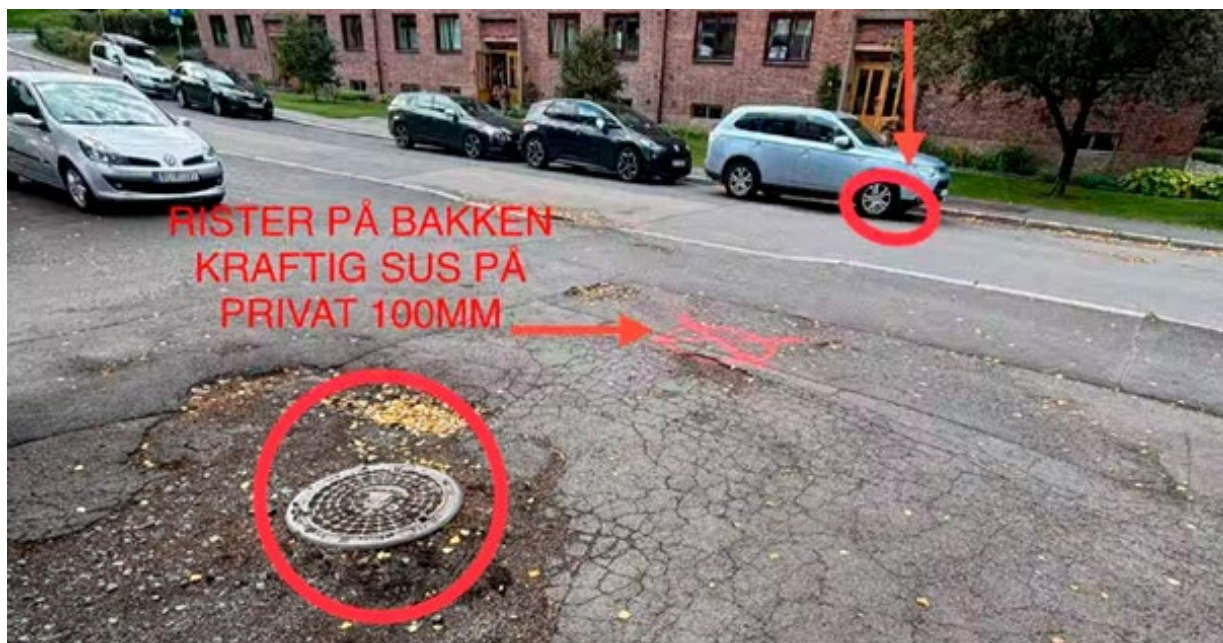
Figur 121. Eksempel på fotodokumentasjon med forklarende tekst som medfølger lekkasjerapporten (Foto: VAV)
